## **ANEXO FOTOGRAFICO**

**PROYECTO DE PAVIMENTACION DE LA VIA: CRUCERO -  
VILLAPAZ - QUINAMAYO - ROBLES (Jamundí-Valle).**

**ESTUDIO DE IMPACTO AMBIENTAL**

**Guadalajara de Buga, Junio 29 de 1996**

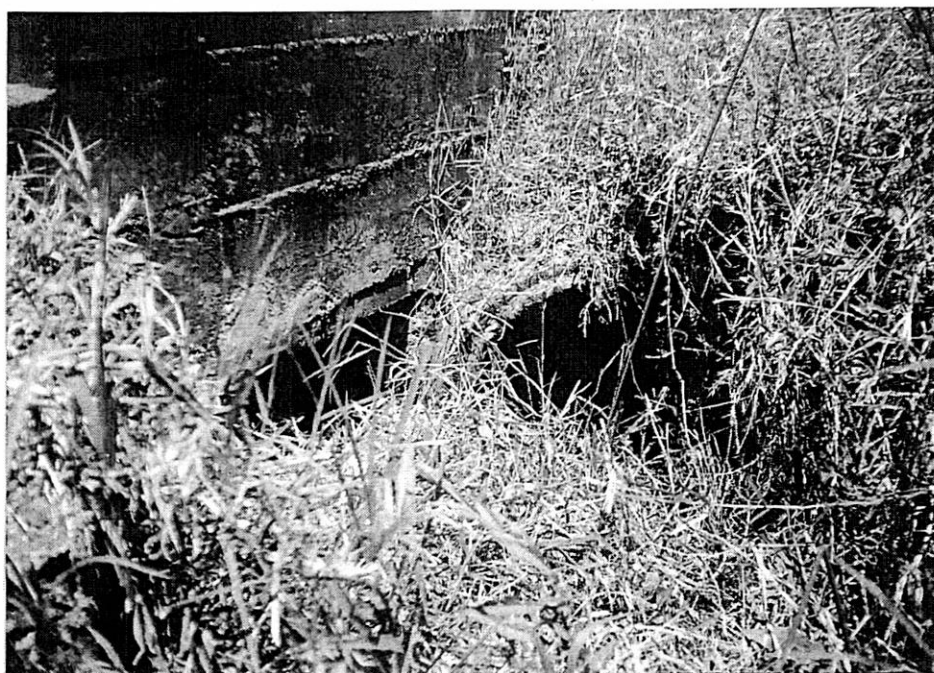
Foto 2. Km. 2+297 - margen derecha. Alcantarilla en total estado de abandono.

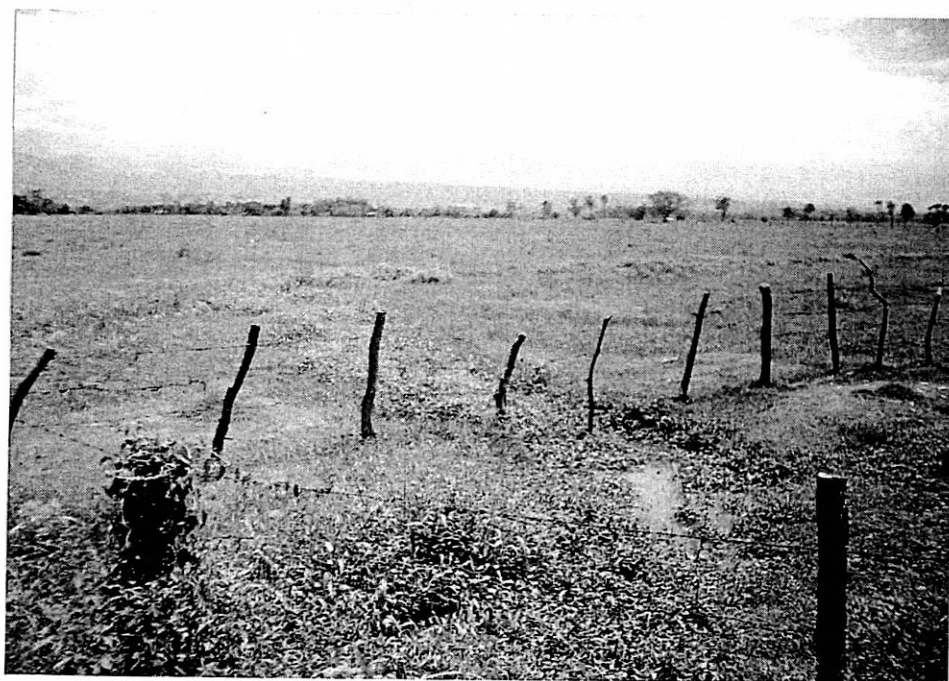
Foto 3. Km. 5+600 - margen derecha. Drenaje colmatado e invadido por maleza.

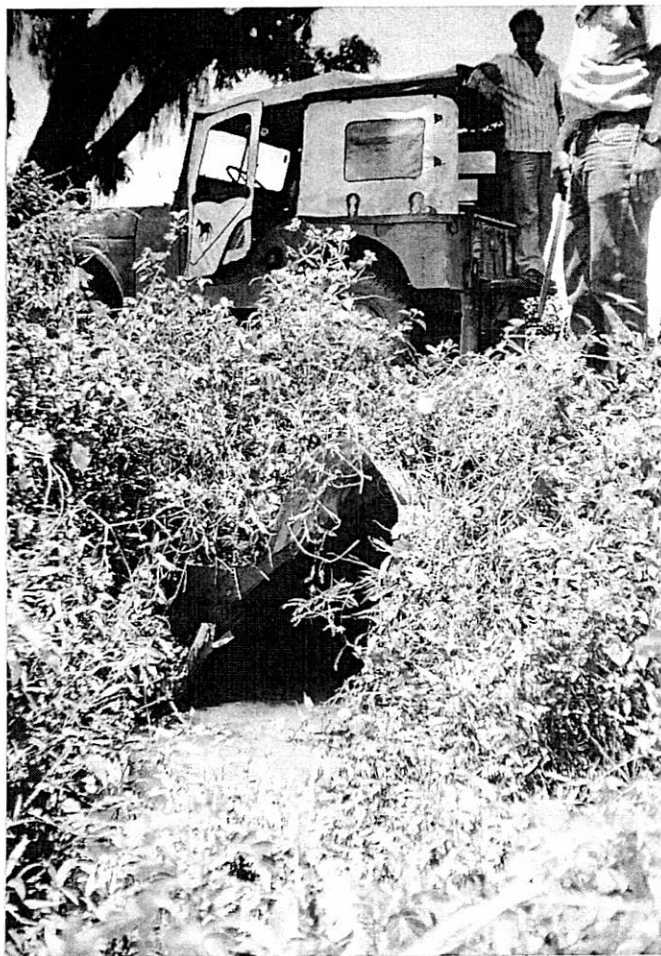
Foto 4. Km. 5+600 - margen derecha. Paso de alcantarilla con drenaje colmatado.

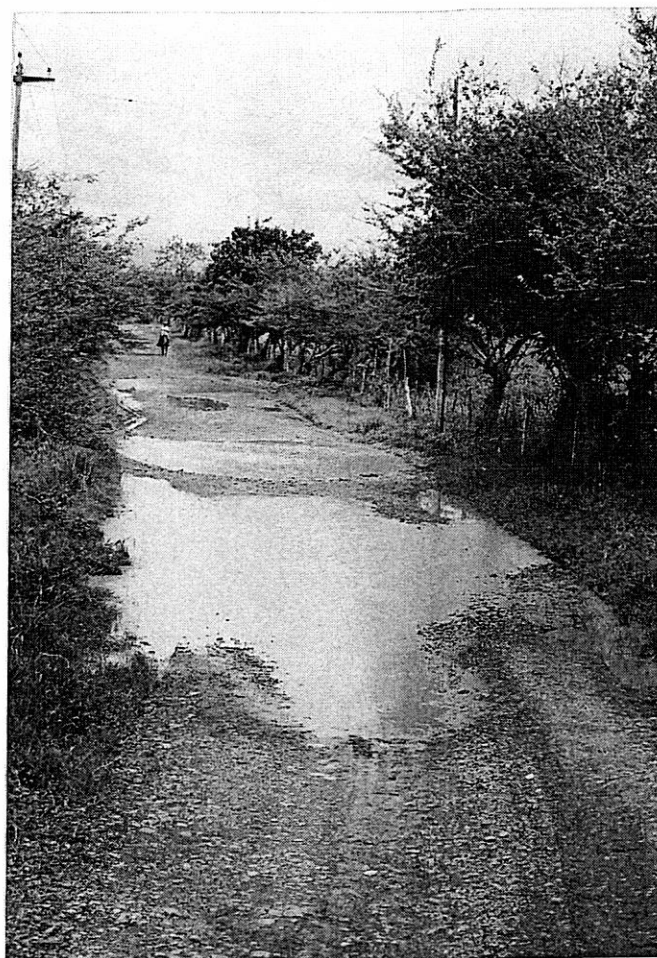
Foto 5. Km. 9+000. Carreteable en mal estado.

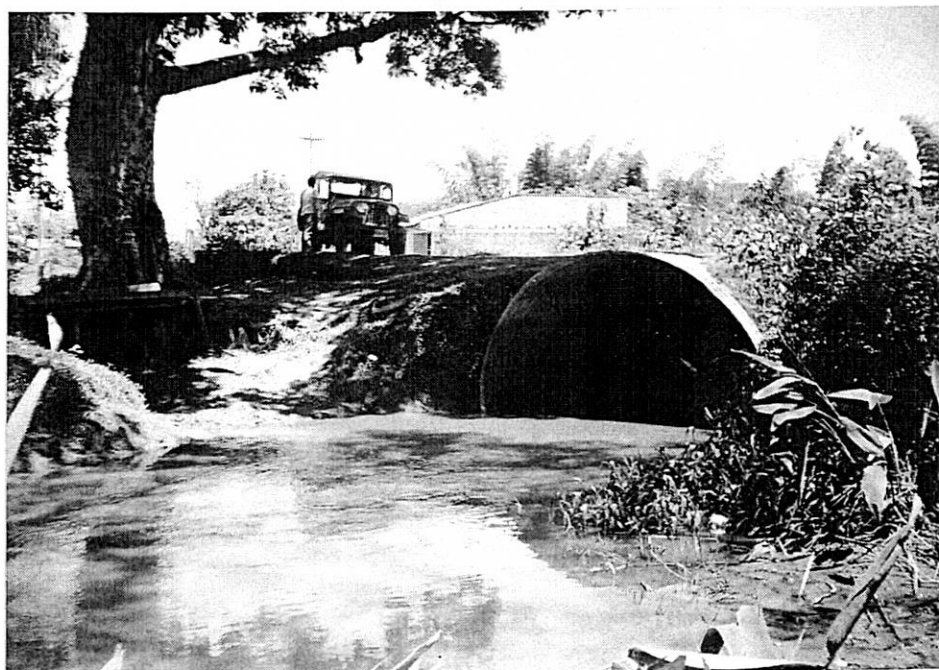
Foto 7. Km 6+986. Quebrada Cañitas. Paso de alcantarilla en regular esta

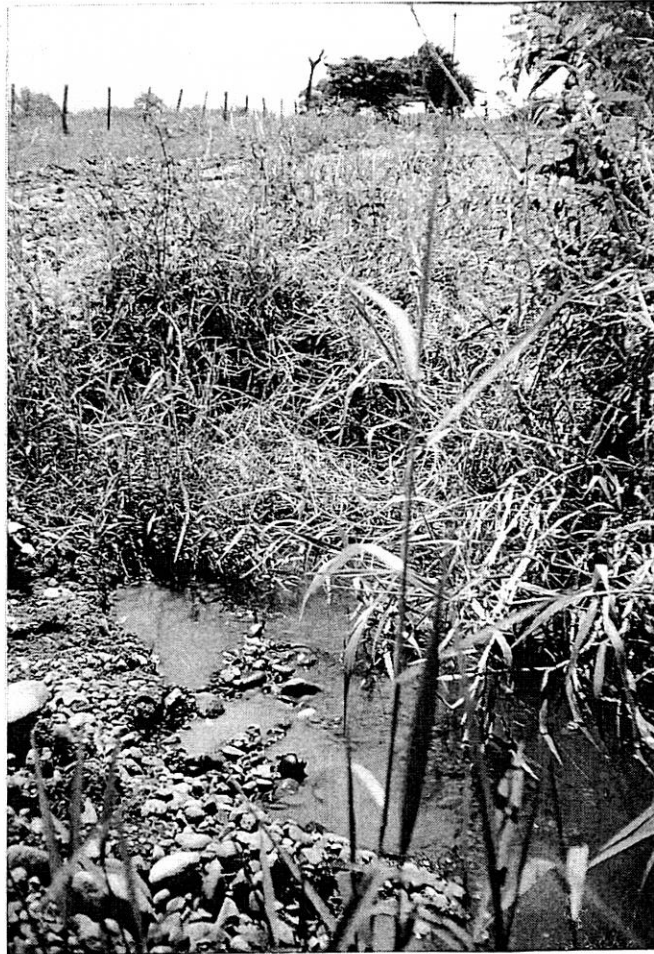
Foto 8. Km. 7+834 - margen derecha. Alcantarilla de 24" sin cabezales y totalmente colmatada.

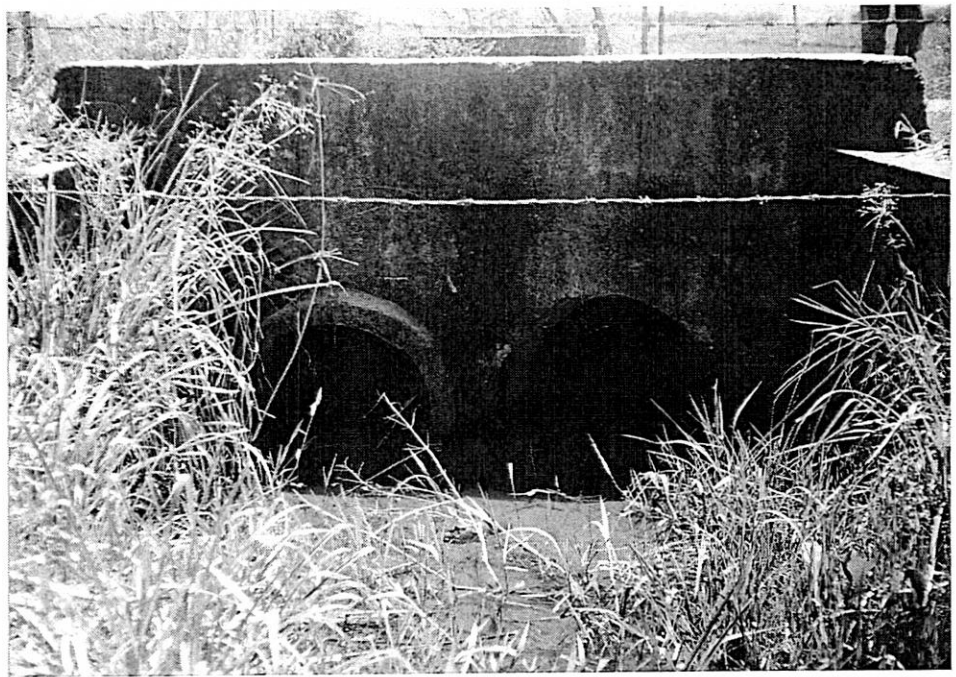
Foto 9. Km. 8+654 - margen izquierda. Doble alcantarilla sin mantenimiento.

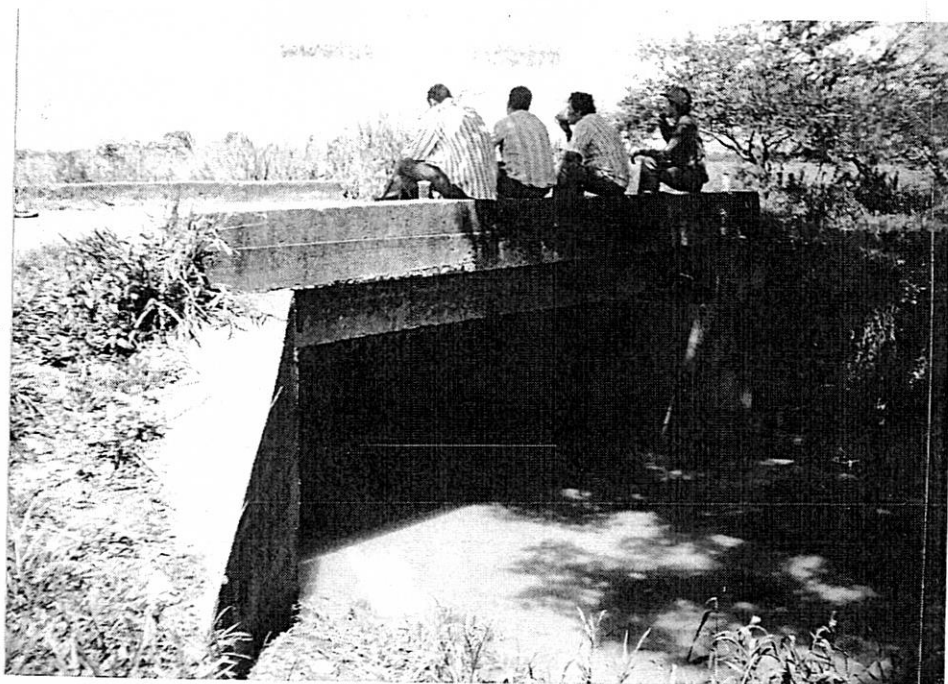
Foto 10. Km. 9+430. Zanjón la Carolina. Pontón en buen estado pero insuficiente para el proyecto.

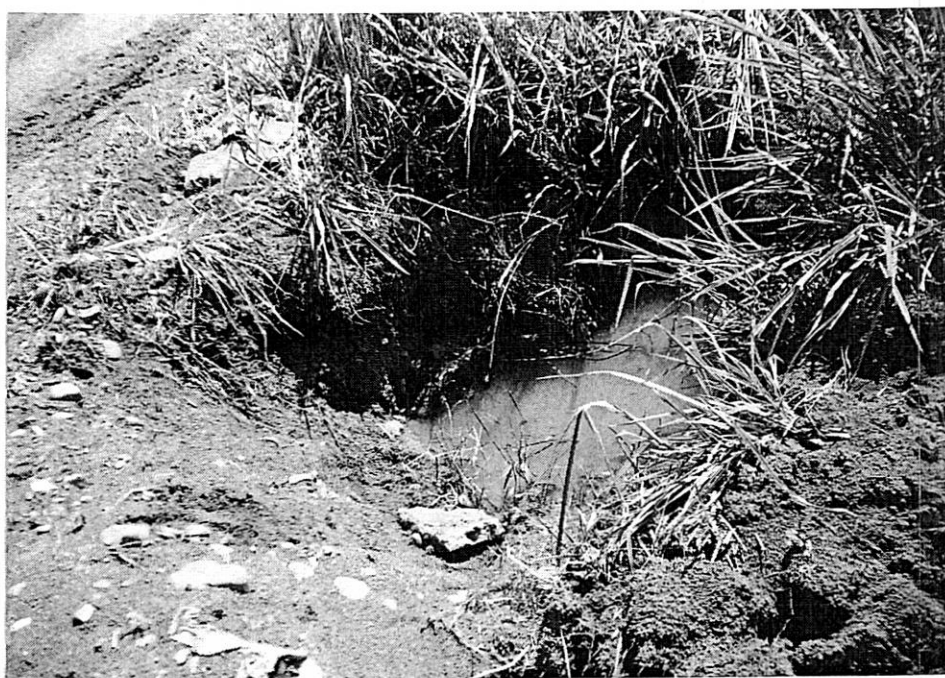
Foto 12. Km. 11+121. Alcantarilla totalmente obstruida.

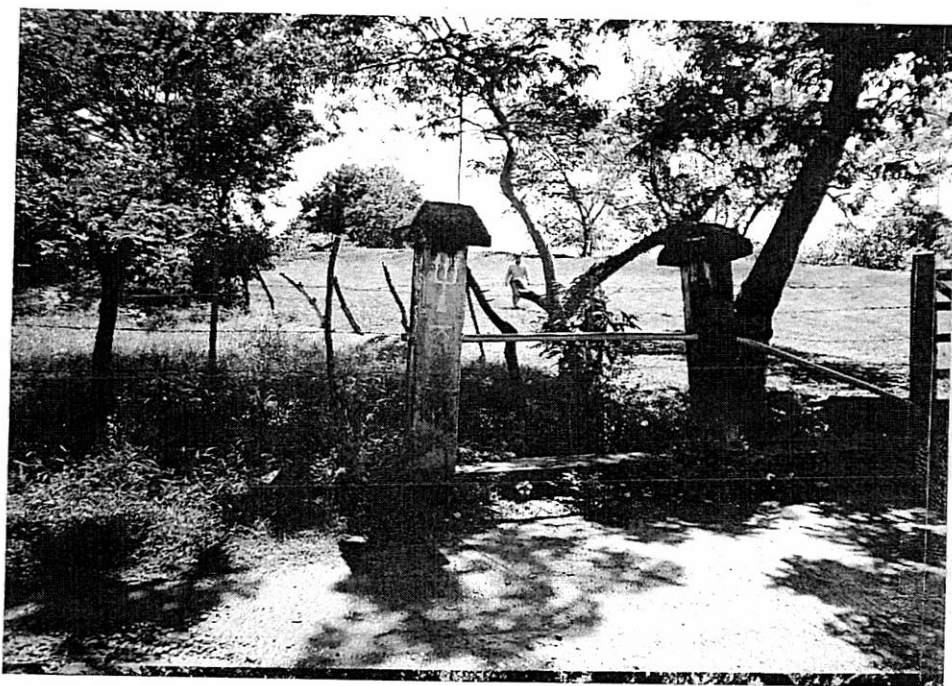
Foto 13. Km. 0+450 - margen izquierda. Quebrada desviada de su cauce normal.

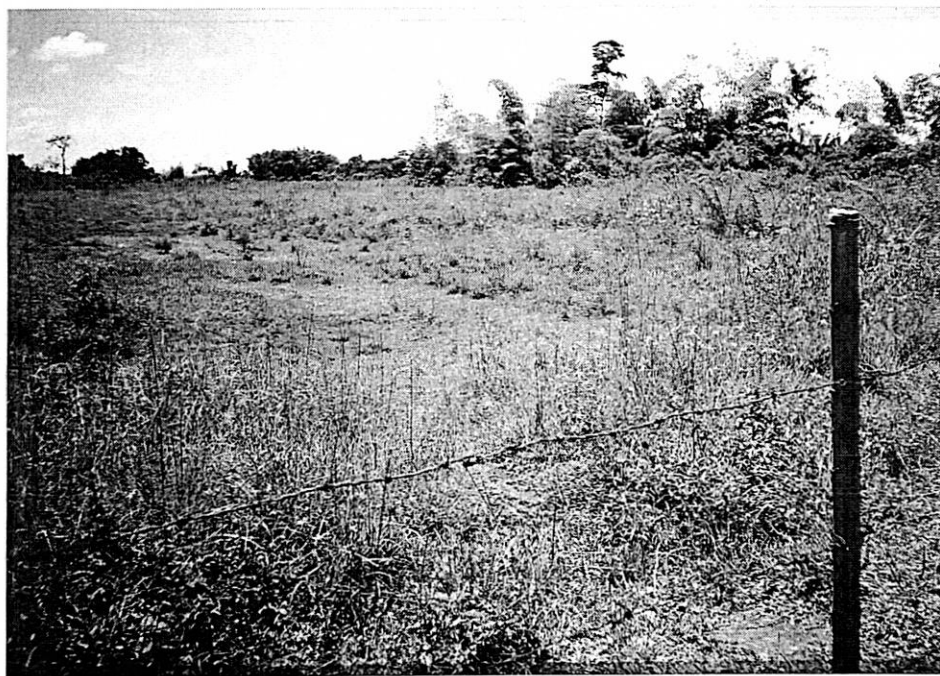
Foto 15. Km. 3+270 - margen derecha. Humedal desecado por interrupción de su flujo natural.

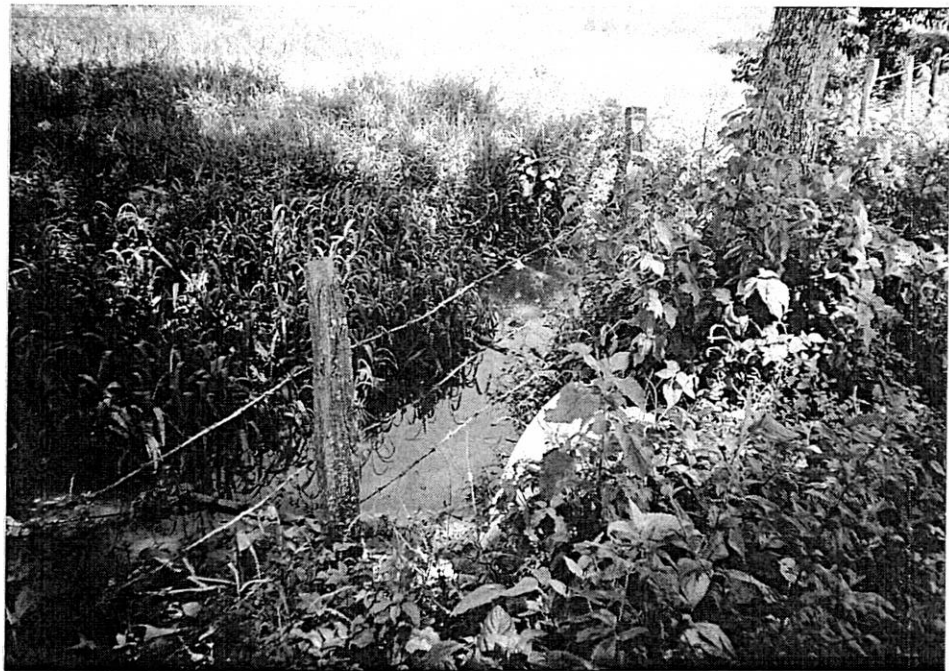
Foto 16. Km. 5+463 - margen izquierda. Paso de alcantarilla con canal obstruido.

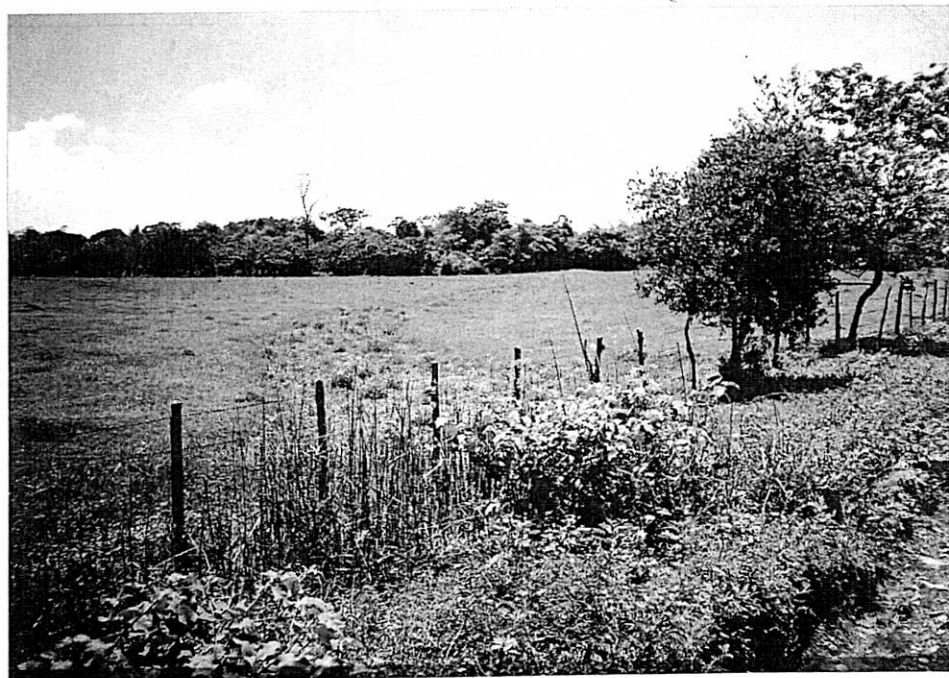
Foto 17. Km. 5+848 - margen derecha. Drenaje natural desecado.

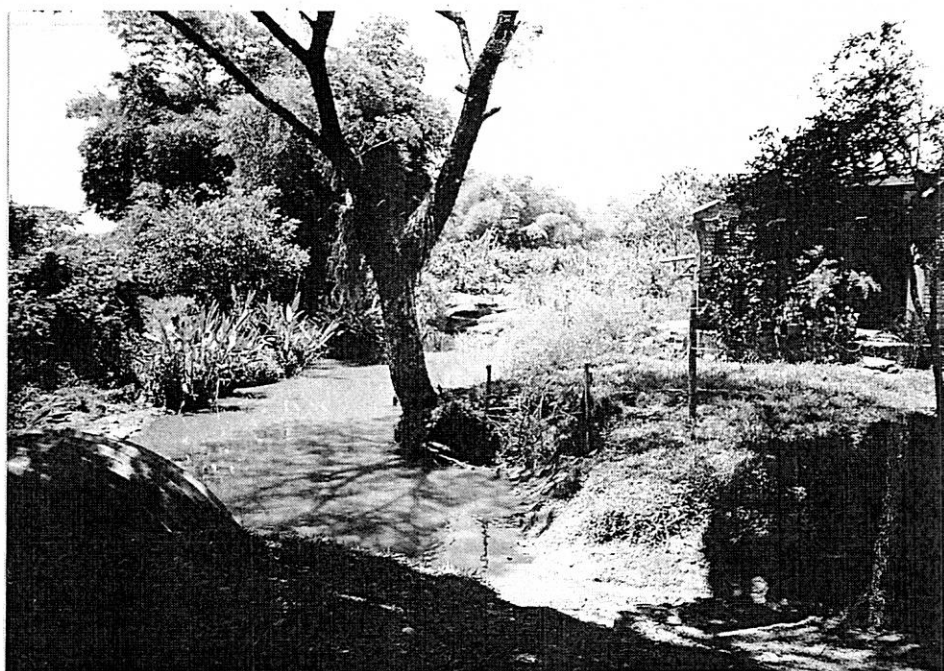
Foto 18. Km. 6+975 - margen derecha. Quebrada Cañitas. Se observa la alta turbidez de sus aguas.

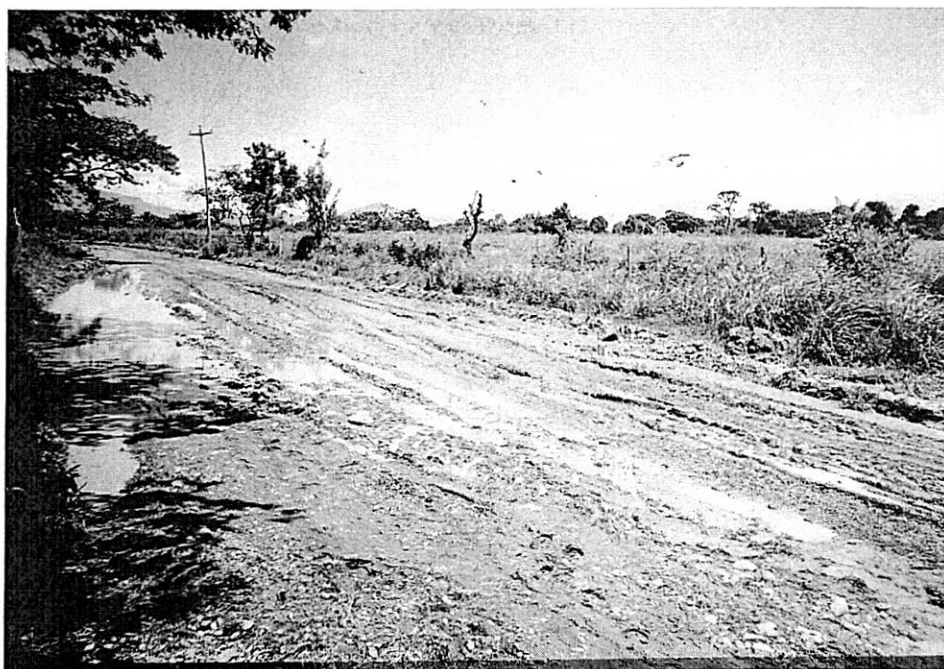
Foto 20. Km. 7+830. Encharcamiento de la vía y piso lodoso por presencia de suelos cohesivos.

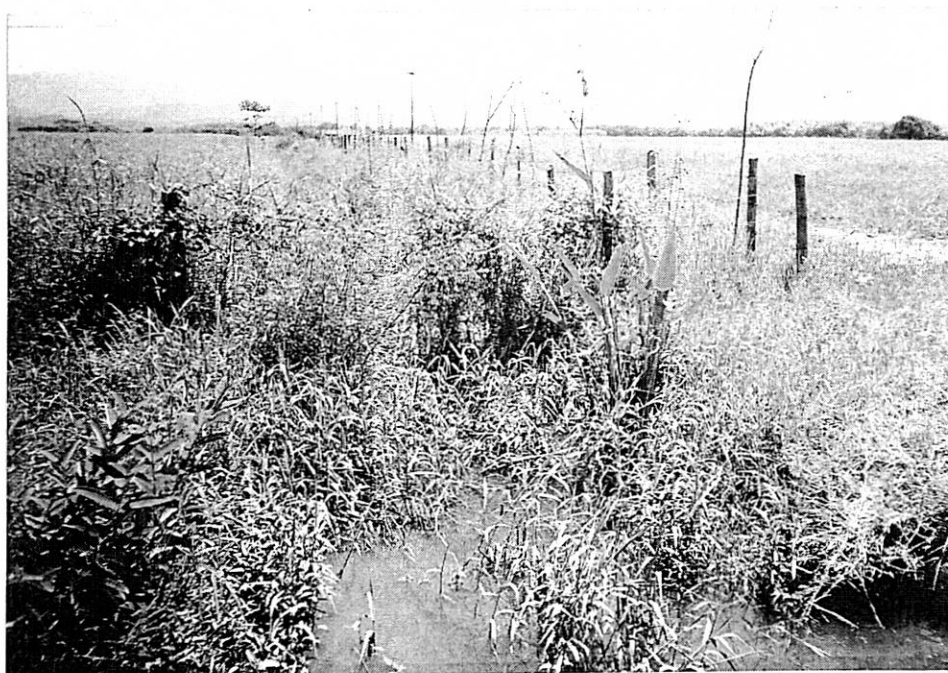
Foto 21. Km. 8+440 - margen derecha. Canal obstruido y presencia de aguas estancadas.

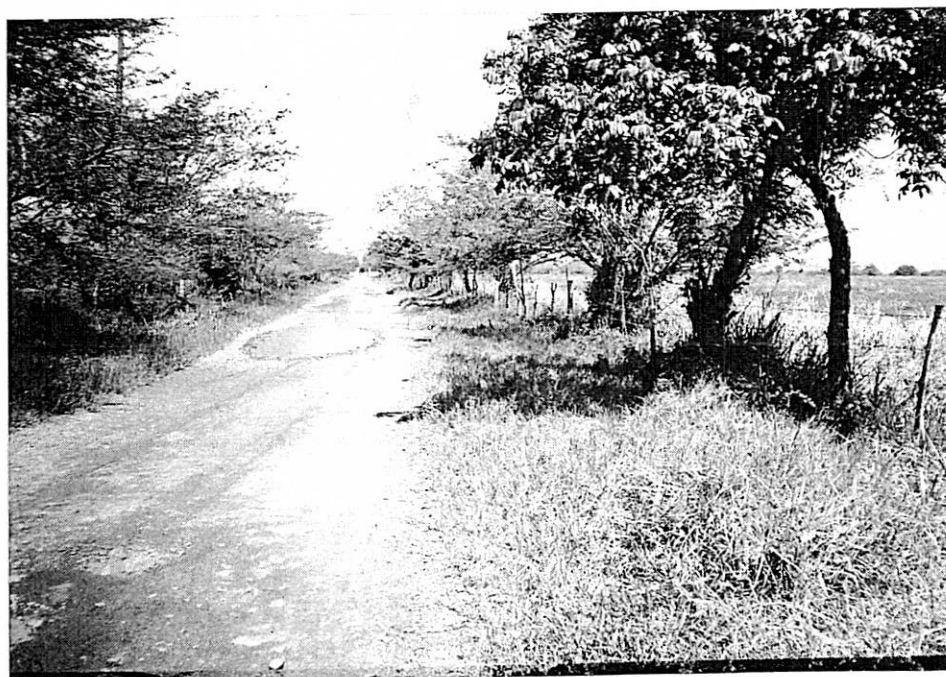
Foto 23. Km. 9+250. Encharcamiento de la vía por lavado de finos.

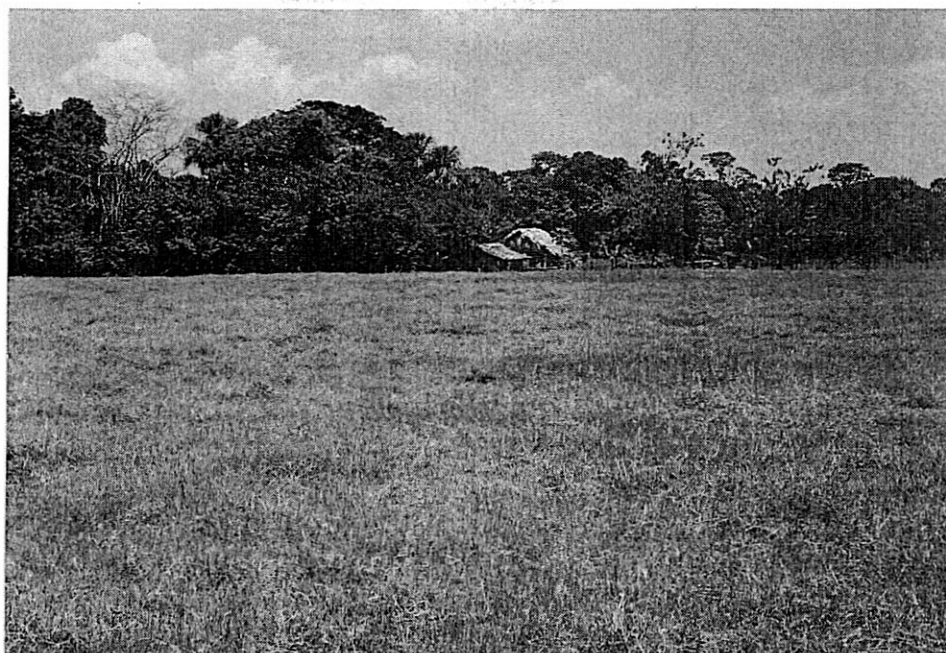
Foto 24. Km. 1+164 - margen derecha. Vista de la reducida franja protectora del río Cauca.

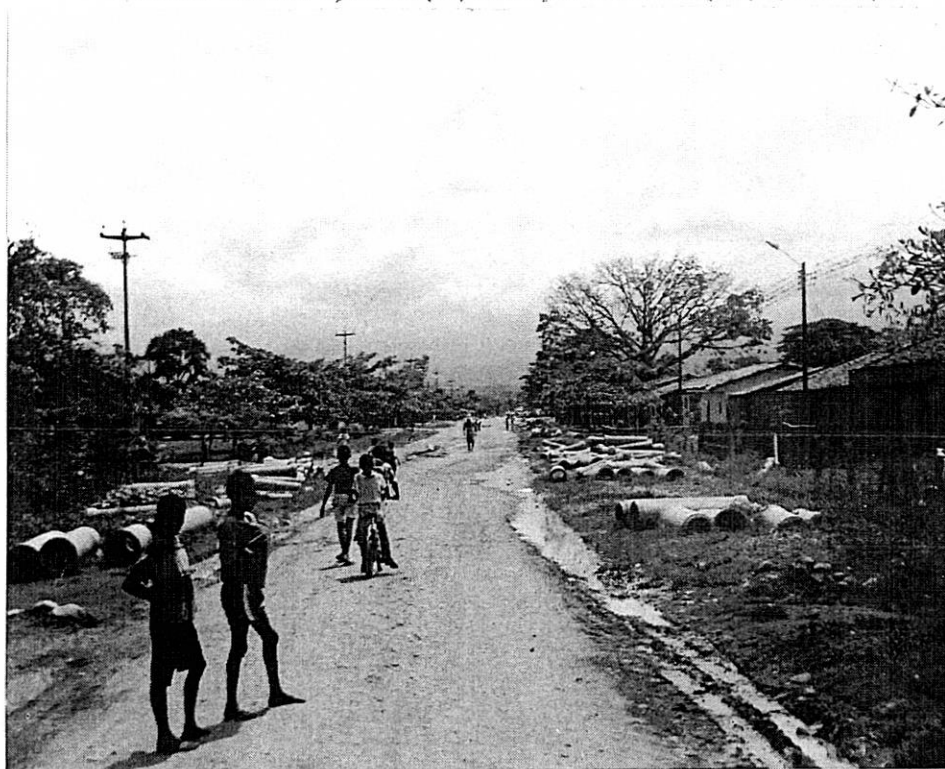
Foto 52. Quinamayó. Deficiencias en el sistema de alcantarillado.
