**PROYECTO DE IMPACTO EN UN FISO COLONIAL DURANTE  
LA ADECUACION DE LAS OFICINAS DE PLANEACION  
MUNICIPAL DE LA ALCALDIA DE TULUA.**

INCIVA  
INSTITUTO NACIONAL DE CIENCIAS VITALES

**INFORME FINAL DE LAS LABORES DE EXCAVACION Y  
RECOMENDACIONES**

Cali, Septiembre de 2000

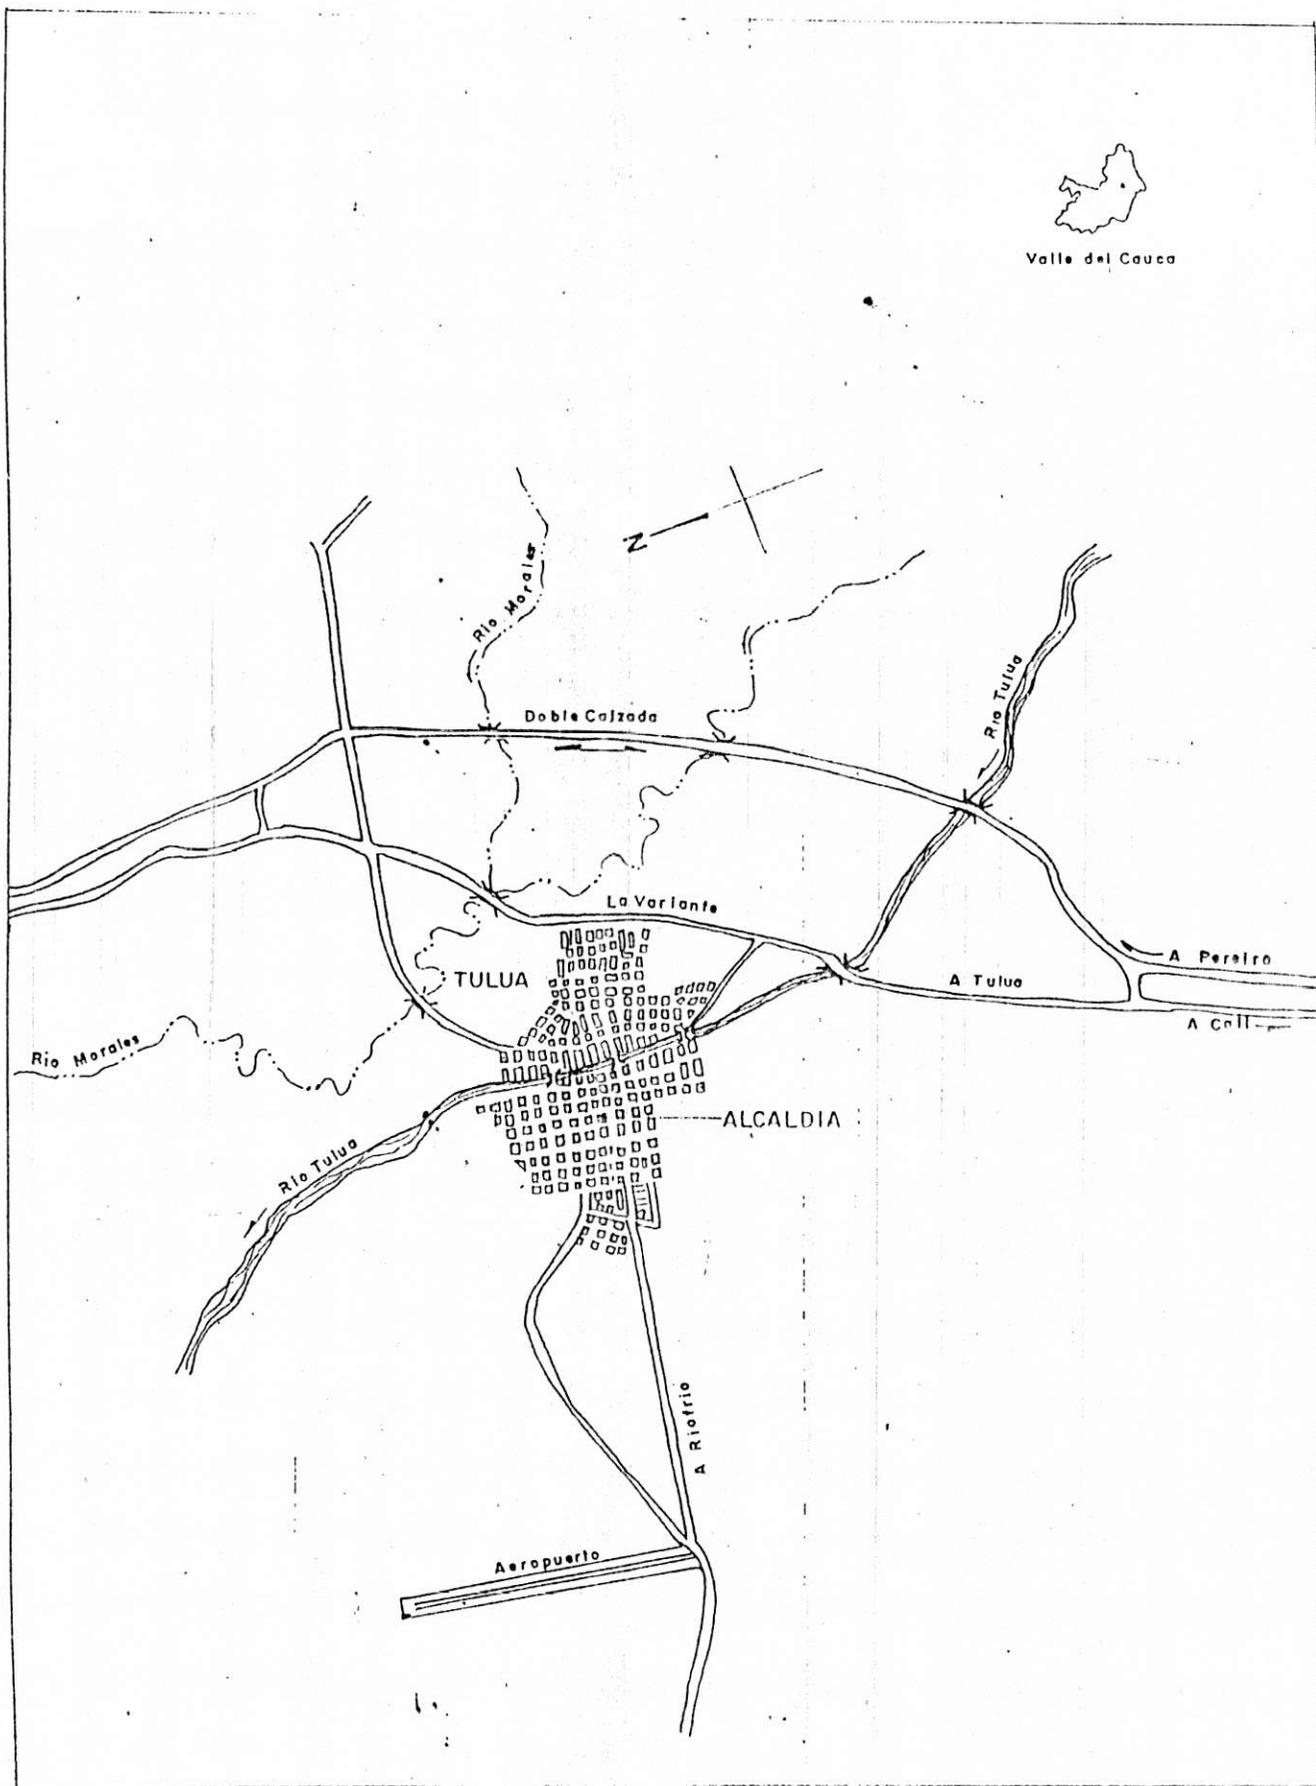
FIGURA 1

El municipio de Tuluá se encuentra ubicado en la margen derecha del río Cauca en lo que podríamos denominar el centro del departamento del Valle del Cauca. Su área urbana esta a 105 kilómetros al noreste de Cali, con una región que distingue dos sectores topográficamente distintos: al oriente la primera, montañosa perteneciente a la vertiente occidental de la cordillera central con alturas que algunos sectores de los páramos Barragán y Santa Lucia, supera los 4000 metros de altura sobre el nivel del mar; y al occidente la segunda, plana o ligeramente ondulada correspondiente al valle del río Cauca, esta diversidad permite disfrutar de todos los pisos térmicos; cálido, medio, frío y páramo (IGAC 1980, Figura 1).

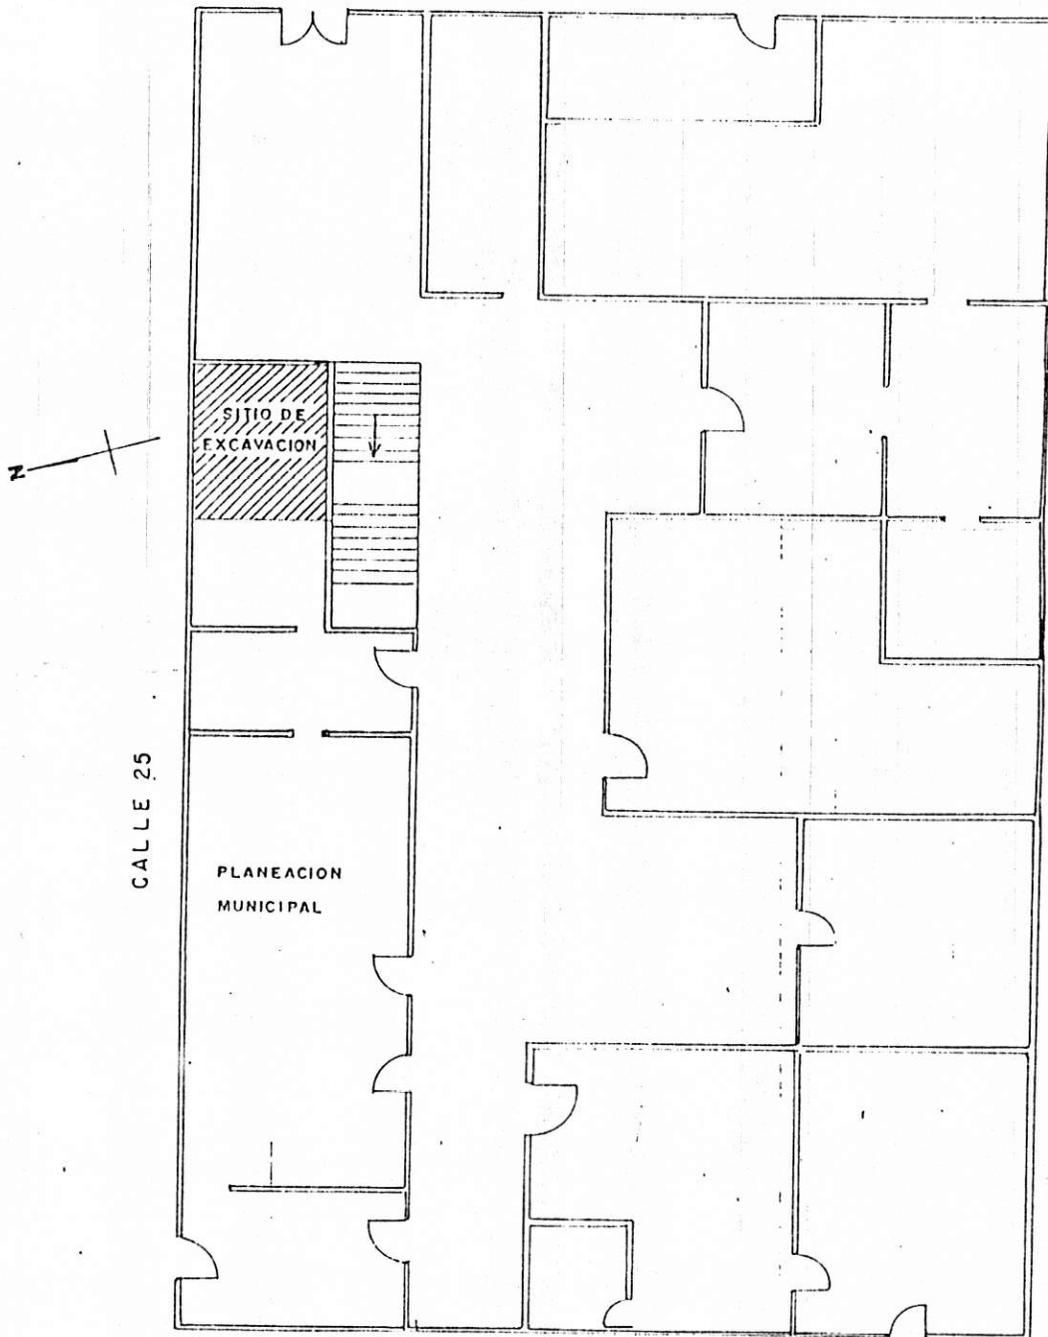
FIGURA 2

se encontraba medicina legal. En esta habitación la pared norte limita con la calle 25, la pared este limita con lo que es el salón de la entrada por la carrera 26 de la alcaldía, al sur con las escaleras de madera que conducen del salón descrito hacia el segundo piso del edificio, y al oeste con el resto de las oficinas de planeación (Figura 2).

ESQUINA NOR-ORIENTE ALCALDIA MPAL. TULUA. PRIMER PISO.

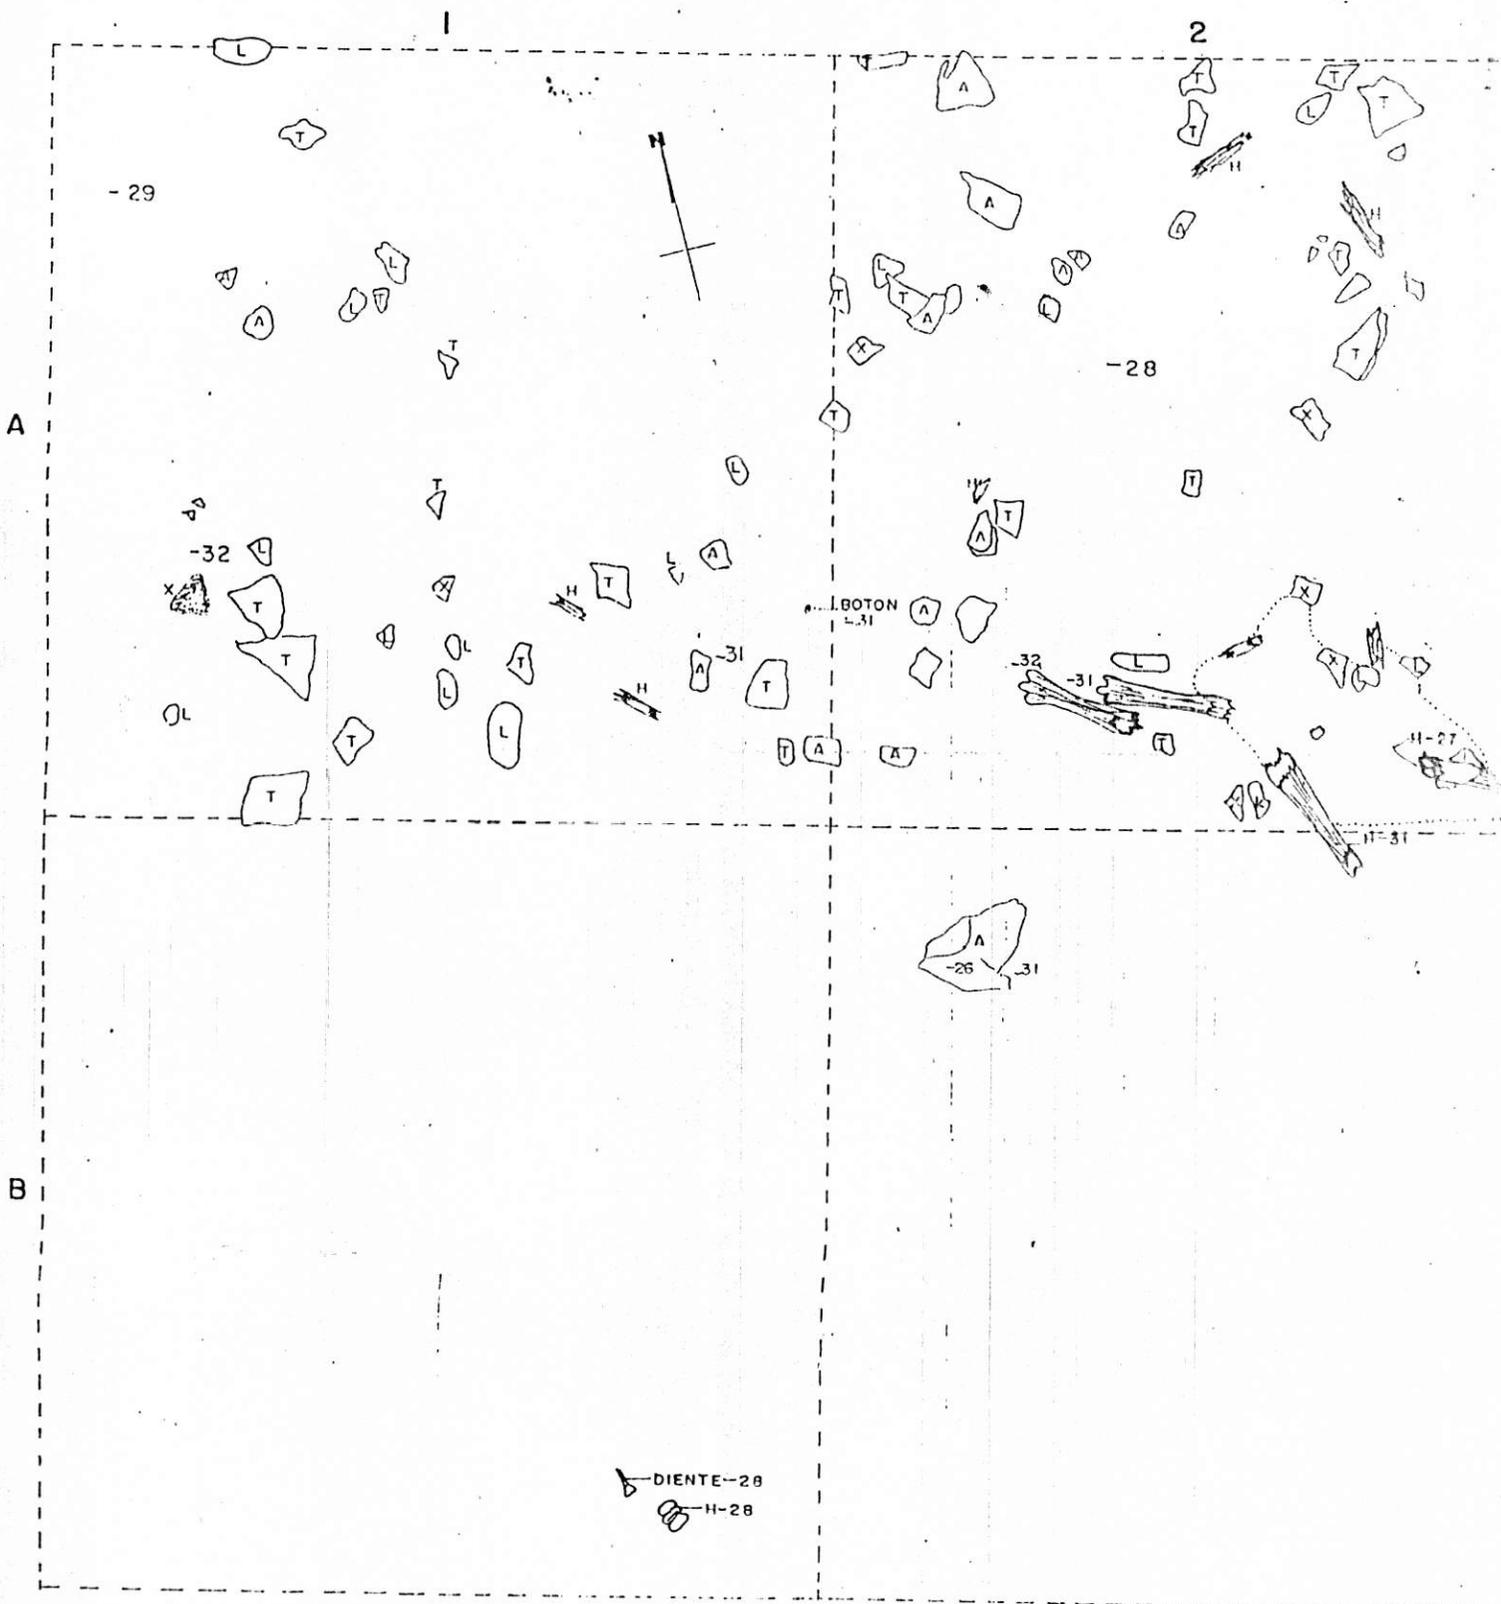
Las cuadrículas fueron nombradas en el sentido norte-sur con las letras A,B,C,D y en el sentido occidente-oriente con los números 1,2,3,4. Con esto se puede identificar cada una de ellas como un área en un espacio cartesiano, igualmente cualquier vestigio susceptible de ser registrado puede ubicarse dentro de un diagrama, dibujo o levantamiento (Figura 3).

CONVENCIONES

- A LADRILLO
- T TEJA
- L LITICO
- H HUESO
- X CERAMICA

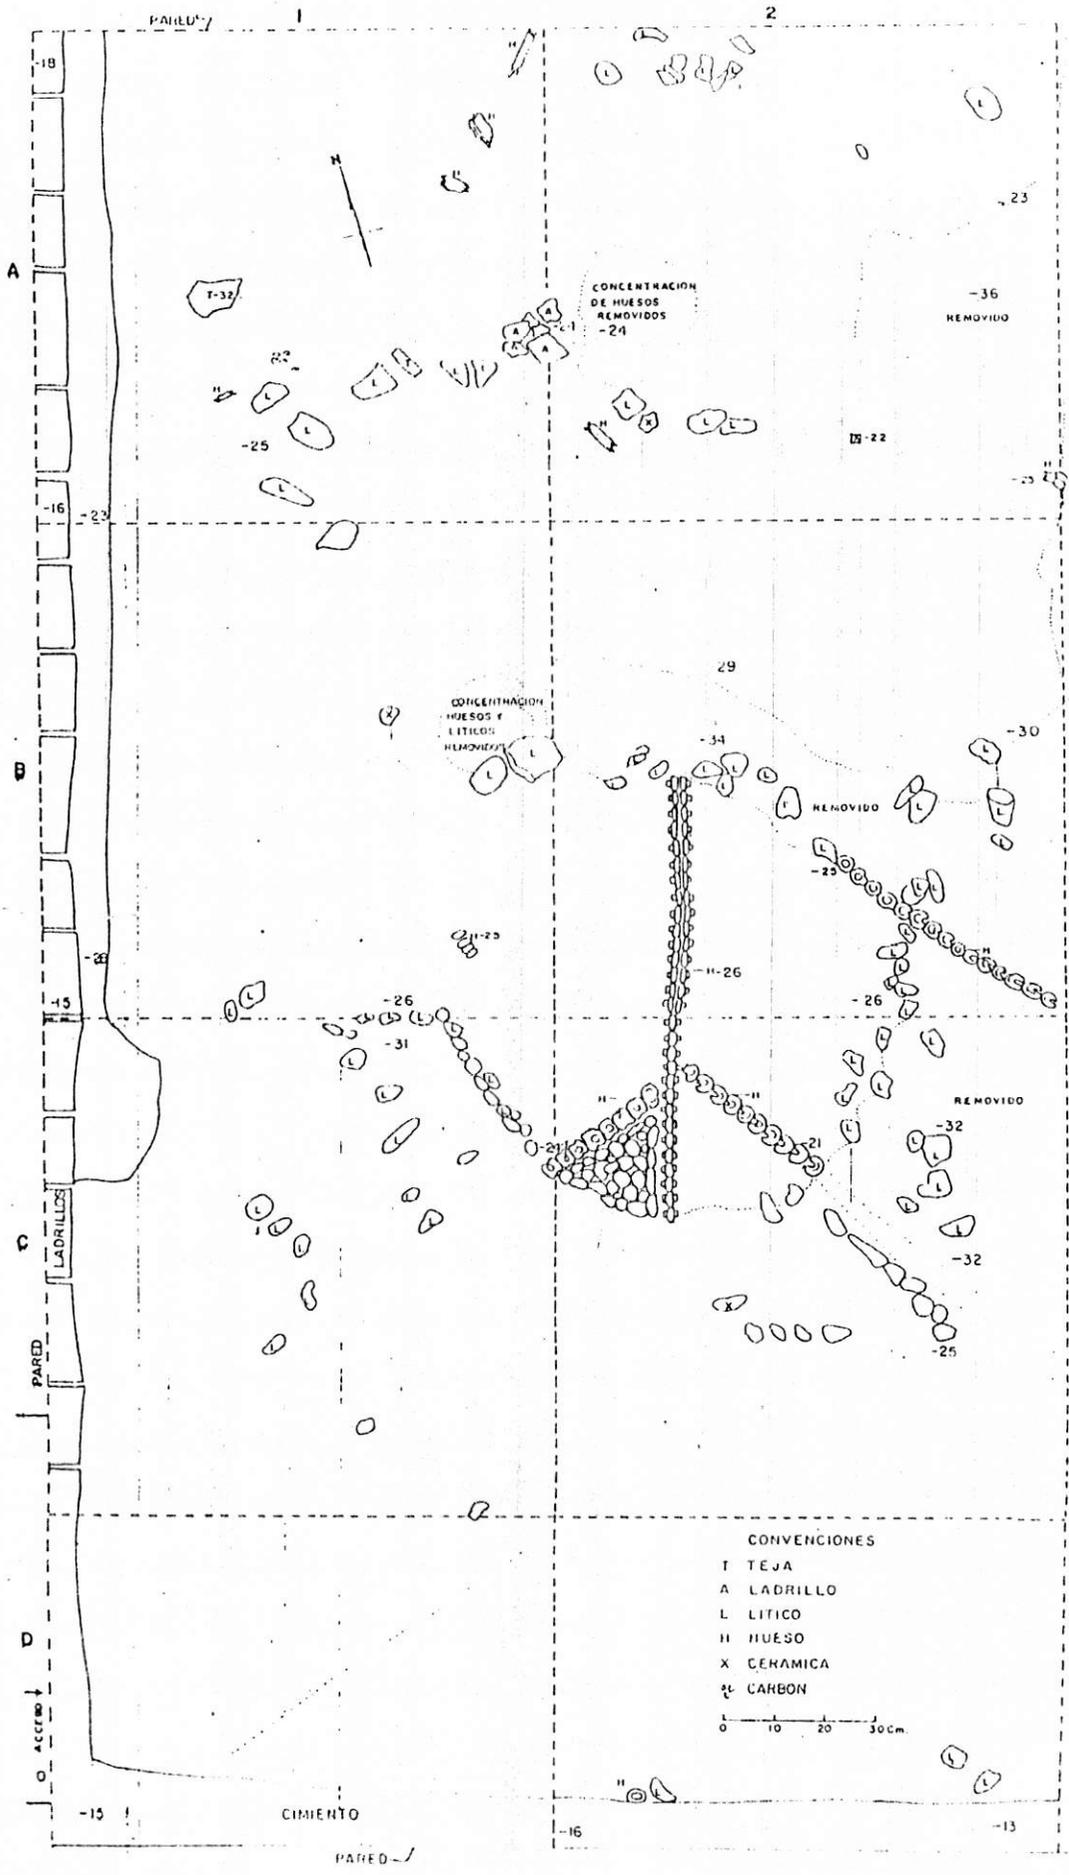
parte aparentemente menos afectada y que posiblemente daría más luces sobre este estilo de construcción de este piso, y de los eventos que ocurrieron después de su construcción, por esto se empezó a excavar en las cuadrículas A1,A2,B1 y B2 (Figura 4).

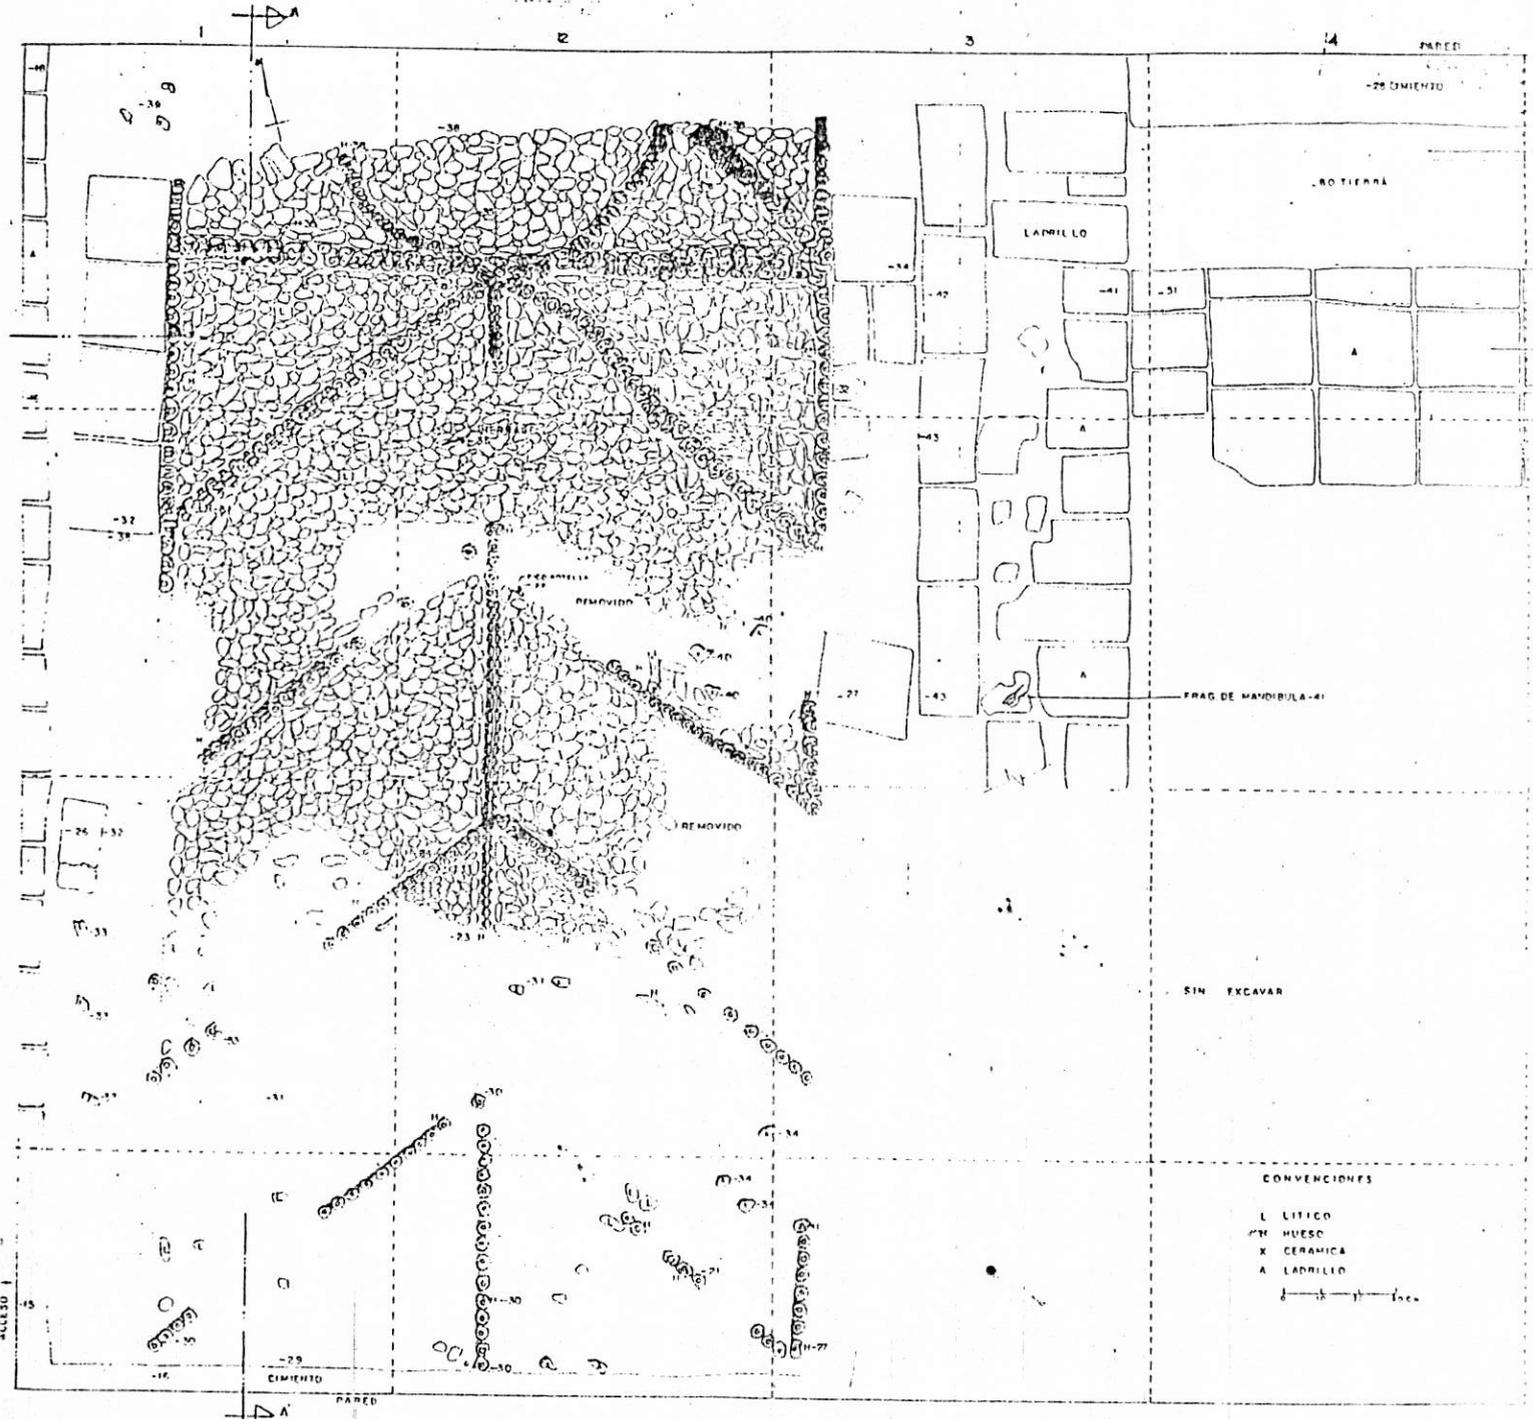
FIGURA 5

El piso se caracteriza por tres líneas de hueso en sentido norte-sur que parten de la pared sur, paralelas y separadas una de otra 83cm. Los puntos extremos de las líneas laterales van hasta cerca de la pared norte y son huesos de extremidades de cerdo verticalmente acomodados, en la parte sur de las líneas los huesos muestran una forma circular y en la parte norte el extremo contrario que da la apariencia de una U. La línea central está caracterizada por tres tramos con huesos diferentes, el tramo sur por huesos de cerdo que muestran el extremo "circular", el tramo centro con huesos de res de tres nudillos y el tramo norte con huesos de res de cuatro nudillos. Esta línea central presenta una interrupción que va desde los 2,23m de la pared sur hasta los 2,70m, en el lugar donde reaparece esta línea central conformada por huesos de res de cuatro nudillos se forma un diseño (Figura 5 y Foto 18).

A los 3,05m de la pared sur aparece una hilera de huesos en sentido oriente-occidente, perpendicular a las líneas anteriores y que se une con la línea

central norte-sur en el lugar donde se encuentra el diseño, esta línea esta hecha con huesos varios, pero conservan una uniformidad en tamaño. Esta línea oriente-occidente es el límite inferior del diseño que consiste en una media circunferencia, confeccionada en vértebras. La media circunferencia se reparte en dos cuartos simétricamente a ambos lados de la línea central de huesos en sentido sur-norte (Figura 5 y Foto 18).

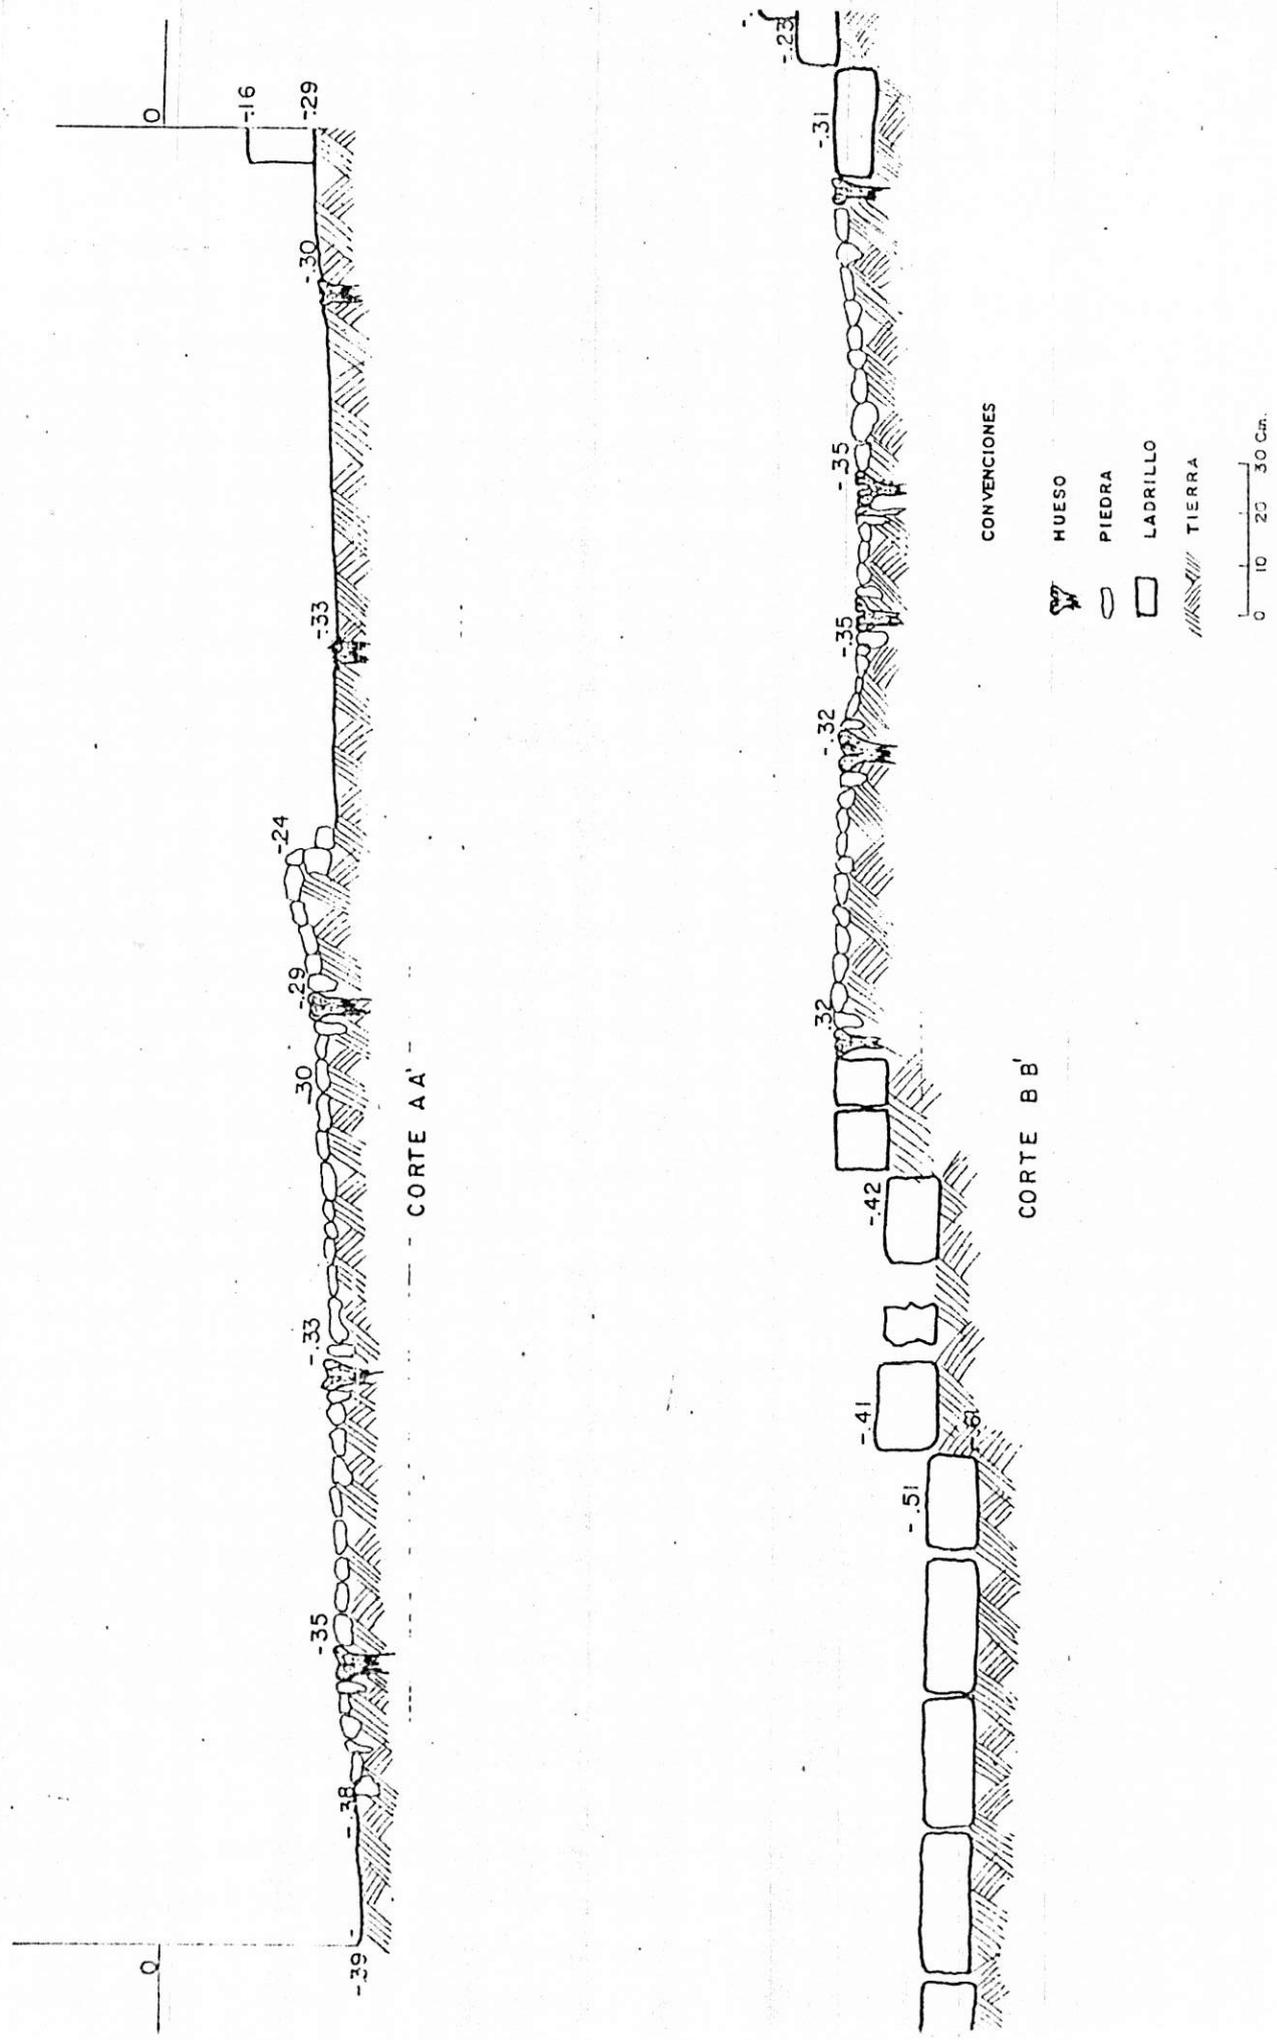
FIGURA 6

El piso de piedra y hueso presenta un desnivel de 8cm con su parte más alta al sur y la más baja cerca de la pared que da a la calle 25, este desnivel pudo ser intencional desde el diseño, también aparecen hundimientos que pudieron ser causados por el piso de relleno posterior que se uso en alguna remodelación del edificio (Figura 6).

Para poder encontrar el piso que no había sido alterado, se removió un relleno que presentaba un espesor de 10cm en la parte más baja del piso y 60cm en el escalón más bajo del adoquinado (Foto 3). Al igual que en momentos anteriores, el primer escalón del adoquinado que se encuentra al oriente del piso de hueso, fue alterado por desconocidos durante las horas

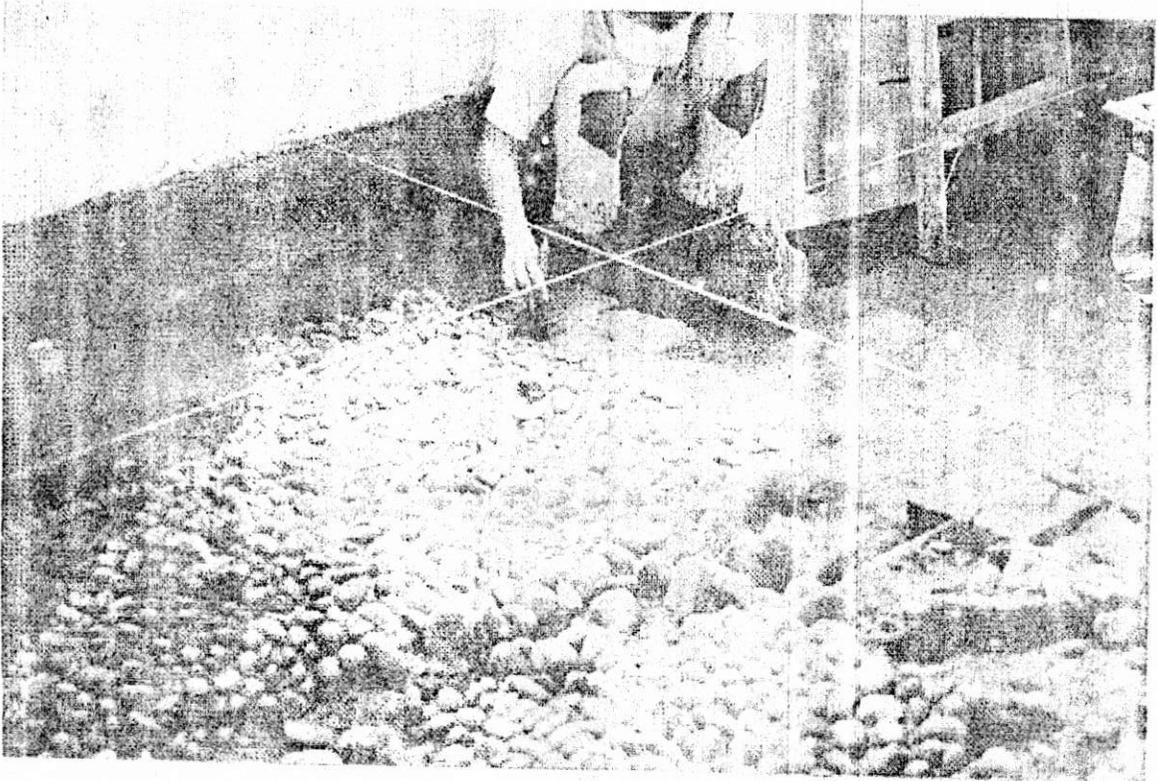
FOTO 4. ASPECTO EXCAVACION. EN EL EXTREMO DERECHO ESCALON DE ADOQUIN.

En el sector oriental se pudo notar que el piso en piedra estaba demarcado por una hilera de ladrillos o adoquines al mismo nivel de los huesos (Foto 4). Llama la atención que en un sector alterado se encontró bajo el piso de piedra un pico de botella de vidrio verde (Figura 8: 7), si se pudiera identificar daría un límite de tiempo máximo en el pasado, es decir, el piso no podría ser más antiguo que la fabricación de la botella, aunque esto no es muy confiable debido al lugar alterado donde estaba este fragmento de vidrio.

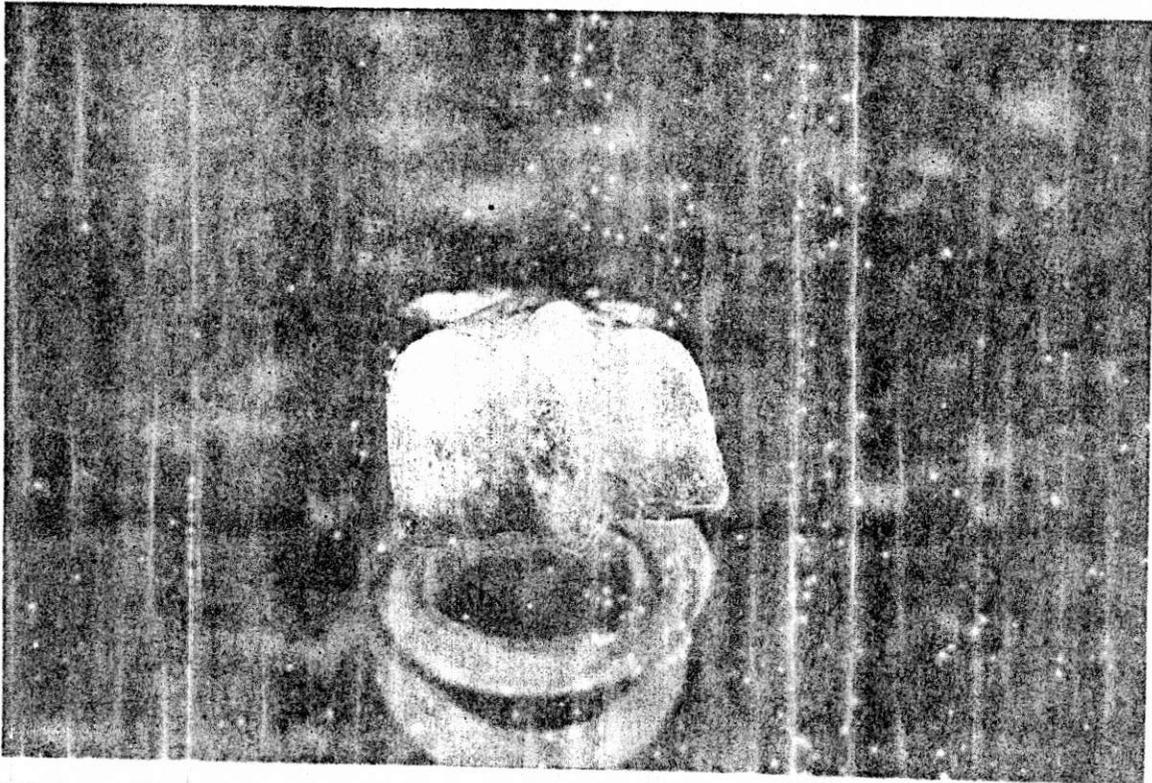
FOTO 14. ARTICULACION; ESTO ES LO QUE SE VE EN LA SUPERFICIE DEL PISO COLONIAL. NOTESE EL DESGASTE POR PISADAS EN EL "NUDILLO" CENTRAL.

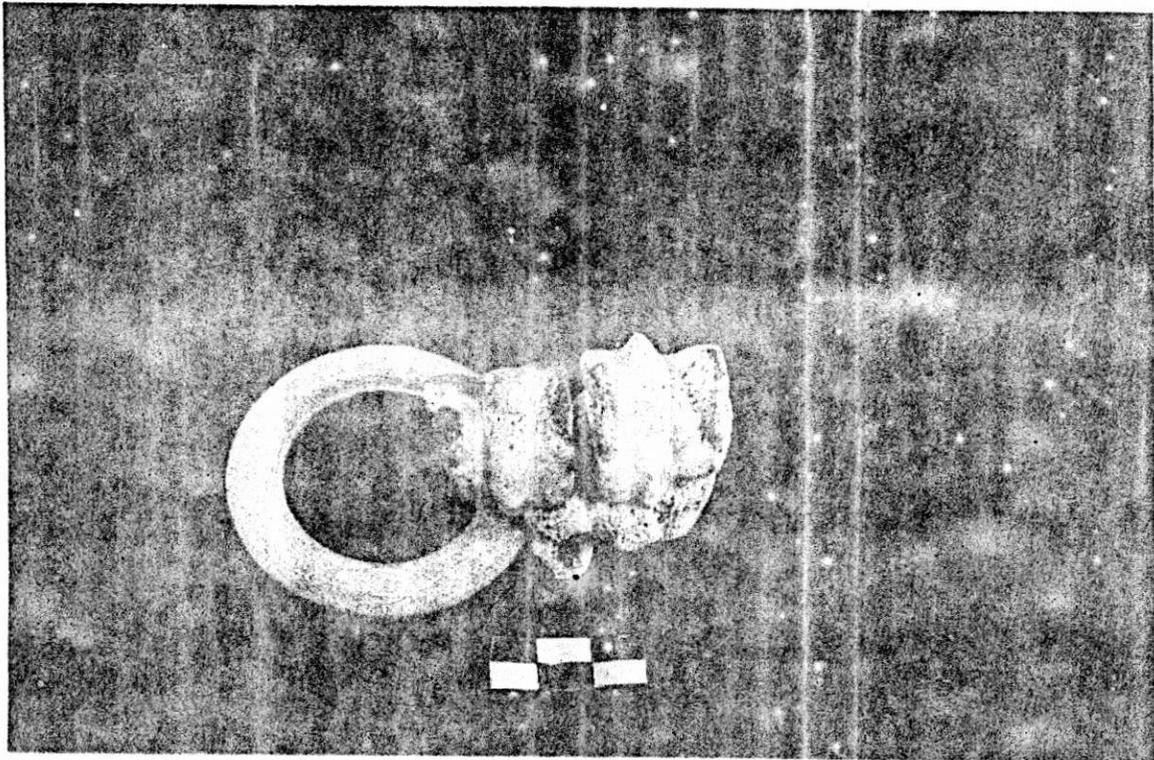
FOTO 15. HUESO DE CUATRO "NUDILLOS", FRAGMENTADO EN LA REMODELACION.  
NOTESE EL DESGASTE.

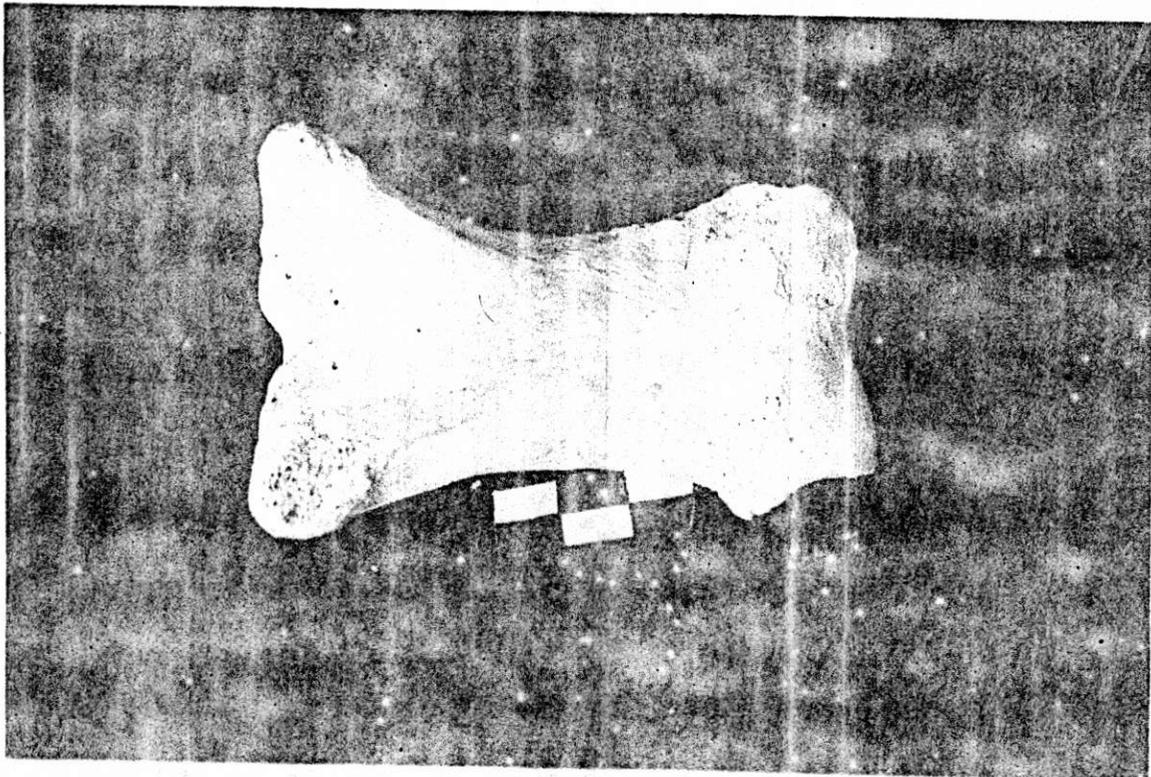
FOTO 16. VISTA DEL HUESO QUE CARACTERIZA LAS LINEAS NORTE SUR LATERALES.  
LO QUE SE VE EN EL PISO ES LA ARTICULACION QUE ESTA AL LADO IZQUIERDO EN LA FOTO.

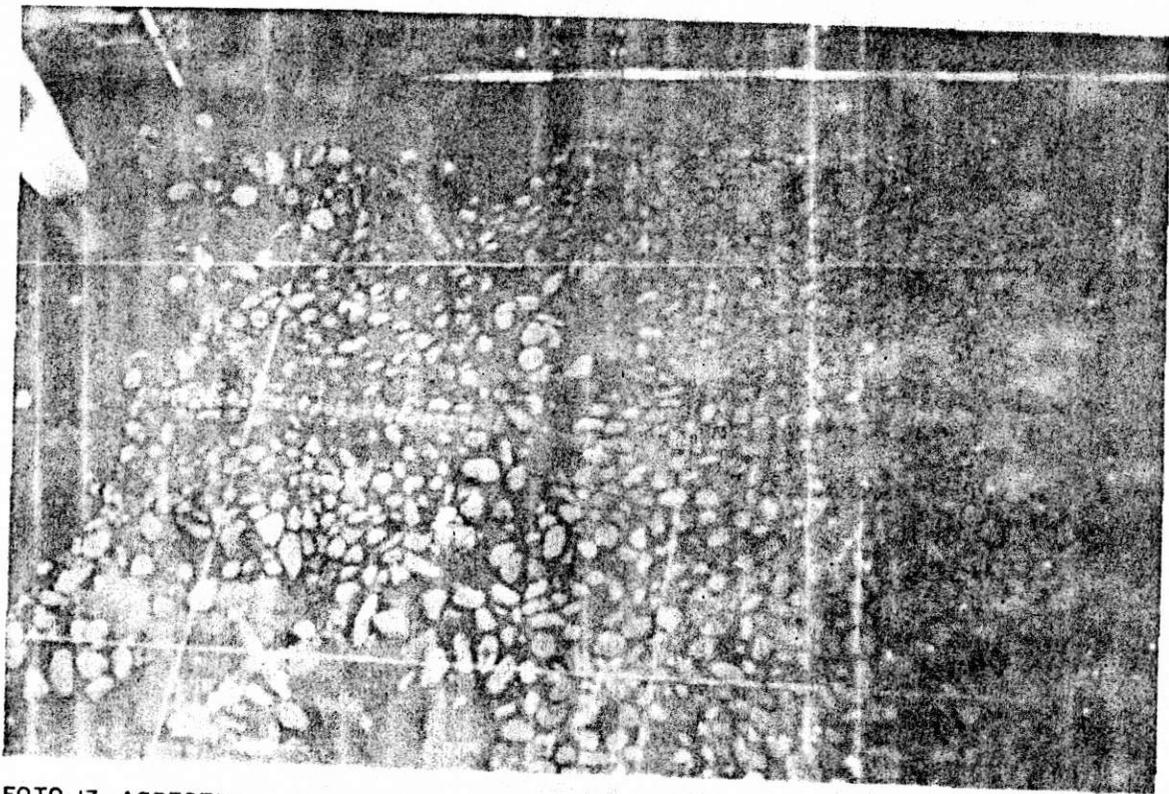
FOTO 17. ASPECTO DEL PISO COLONIAL UNA VEZ EXCAVADO.

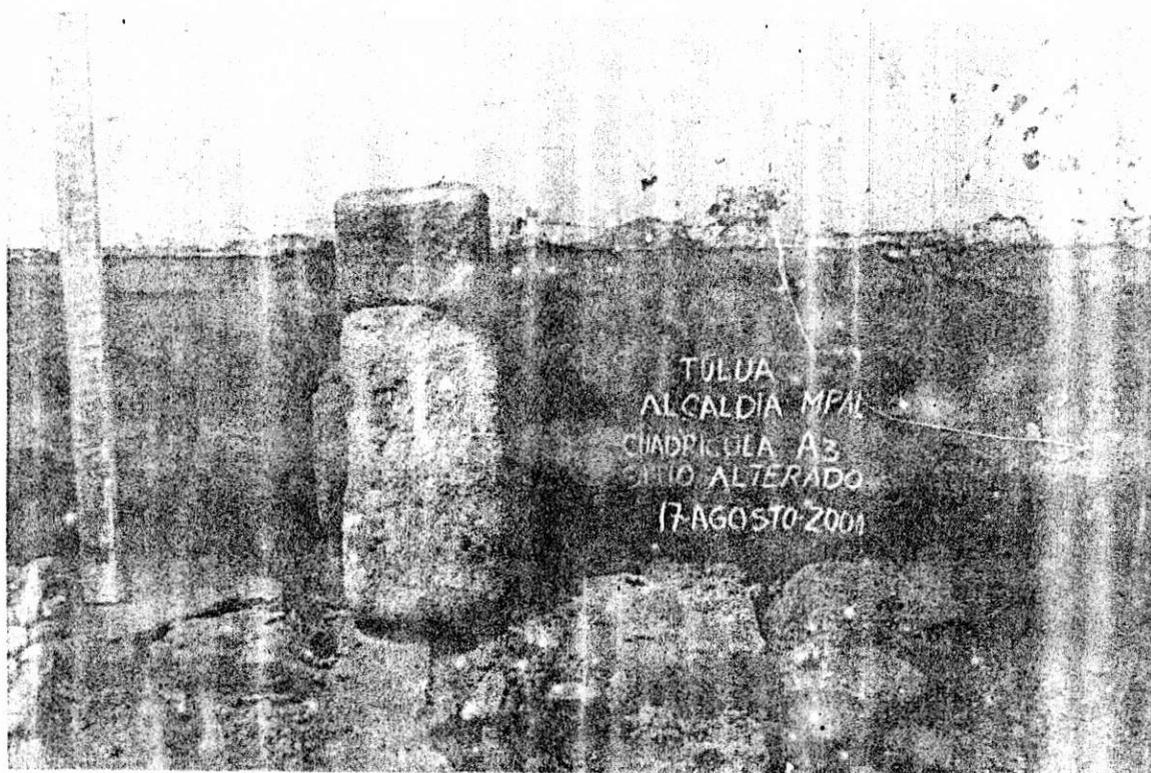
FOTO 26. ALTERACION DEL SITIO POR PARTE DE EXTRANOS DURANTE LA ETAPA DE EXCAVACION.

de descanso nocturnas, en este sitio fueron removidos algunos adoquines al parecer para salir por la ventana de la habitación o alcanzar a pasar algo hacia la calle; este evento no representó mayor daño pero sí muestra la falta de compromiso de las personas con su pasado o patrimonio histórico-cultural (Foto 26).
