**INSTITUTO PARA LA INVESTIGACION Y LA PRESERVACION
DEL PATRIMONIO CULTURAL Y NATURAL DEL VALLE DEL
CAUCA**

**MONITOREO ARQUEOLOGICO LÍNEA DE TRANSMISIÓN A 115 KV
DESDE SUBESTACIÓN CANDELARIA HASTA SUBESTACIÓN
MAYAGÜEZ MUNICIPIO DE CANDELARIA, VALLE DEL CAUCA**

MONITOREO ARQUEOLOGICO EN LA LINEA DE INTERCONEXION ELECTRICA SUBESTACION CANDELARIA-MAYAGUEZ

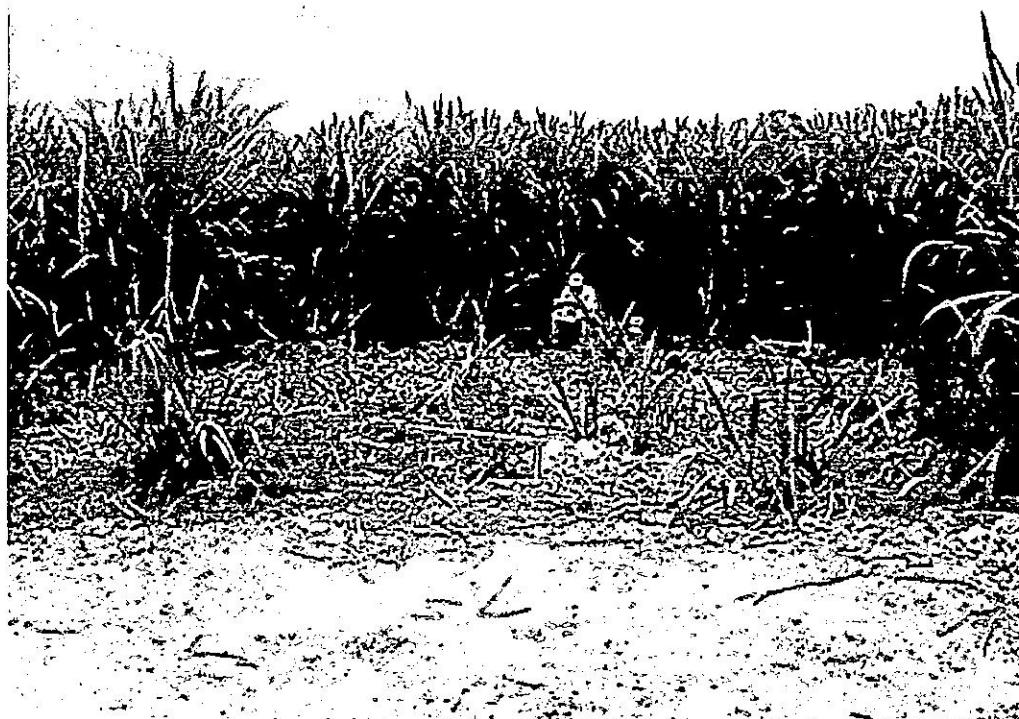
Foto 1. Localización Torre 1.

Para el caso específico del monitoreo en la mieda línea de transmisión, se presentó una reubicación de los sitios de poste 1 y 9 (Fotos 1 y 5) por dudas acerca de los posibles retrasos que pudieran ocasionar los trabajos de monitoreo arqueológico; el sitio de poste 1 se trasladó cerca de 15 metros de la posición en la que se realizó la prospección, el poste 9 fue transportado cerca de 30 metros del sitio prospectado.

El punto nº 1 se ubicó en las coordenadas geográficas: 3° 23' 35" N y 76° 21' 10" W y coordenadas planas N 866984.8681 y E 1080548.4903 (Foto 1).

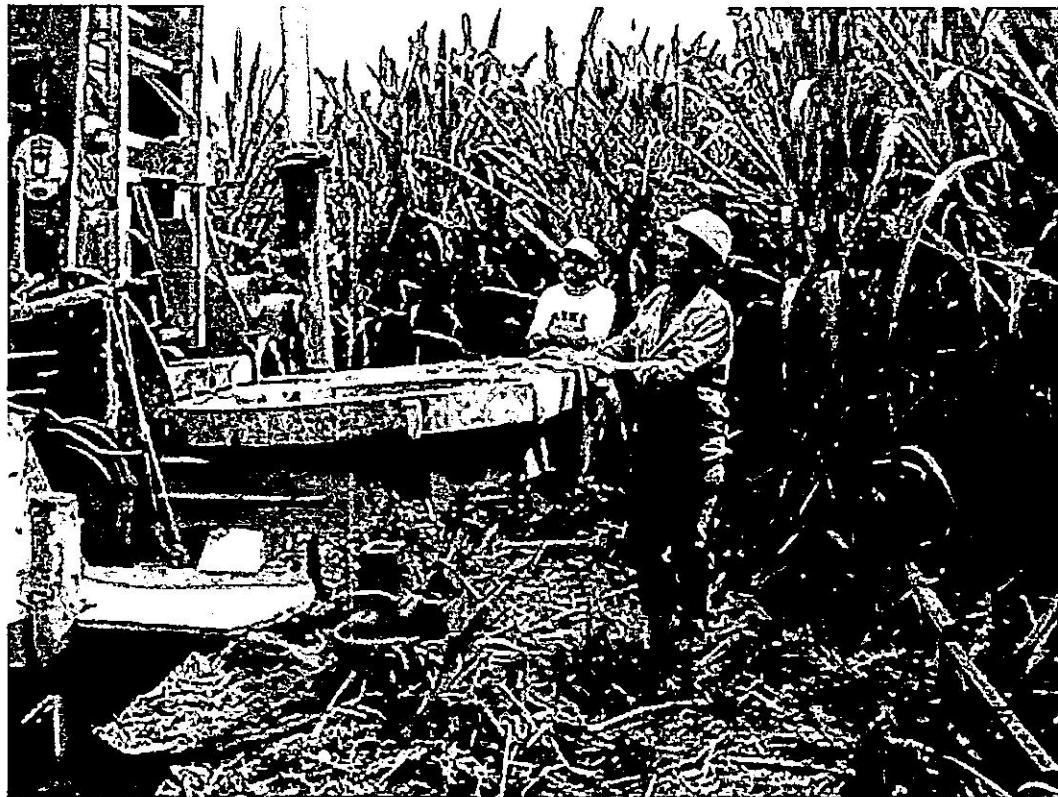
Foto 2. Monitoreo Torre 1.

Las obras de ingeniería necesarias para la ubicación de los postes fueron diferenciales y cada una de ellas representó tiempos diferentes. El poste número 1 requería la construcción de cuatro (4) pilotes que llegaban a una profundidad de 9 metros, y eran construidos por medio de una "perforadora en vaso" con balde de 70 cm. de diámetro (Foto 2, Foto 3). Posteriormente se realizaba una excavación en área con retroexcavadora que alcanzaba un cuadrado de 8 metros de lado en la superficie y 4,5 metros de lado a una profundidad de 3 metros. En este sitio de poste se realizó el monitoreo durante 6 días, ya que cada excavación para pilote requería de un día, y el tiempo restante se utilizó en el monitoreo de la excavación mayor.

Cada uno de los sitios en donde se realizarían las excavaciones circulares para los pilotes, sirvieron de pozos de sondeo, para el poste 1 (Fotos 1,2 y 3), se realizaron 4 sondeos y para el poste 9 un sondeo; en el poste 1 se detectó cerámica en los pilotes 1 (4 fragmentos); 3 (1 fragmento) y 4 (8 fragmentos) en los primeros 50 cm. (Foto 4); sin embargo, estos elementos no fueron diagnósticos, no se hallaron estratificados, ni constituyen una cantidad importante, lo que permitió el avance de las obras sin demora, la profundización de los huecos circulares hasta 9 metros, permitieron evidenciar la

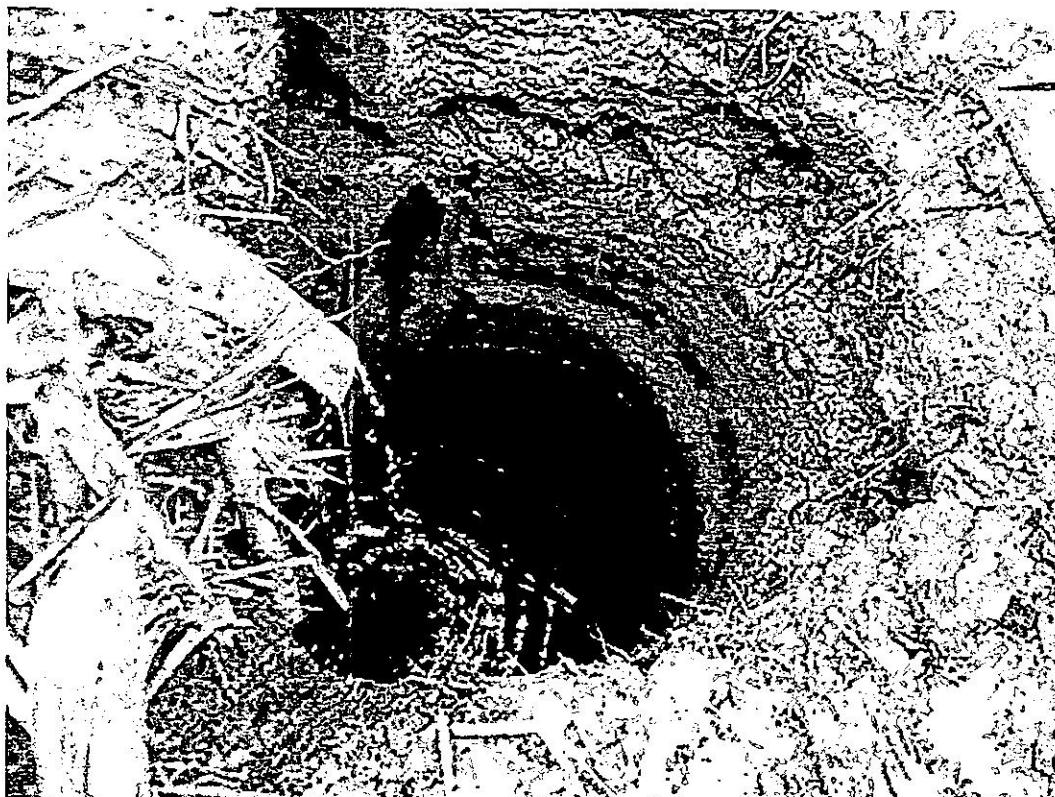
Foto 3. Pozo Pilote Abierto de Manera Mecánica.

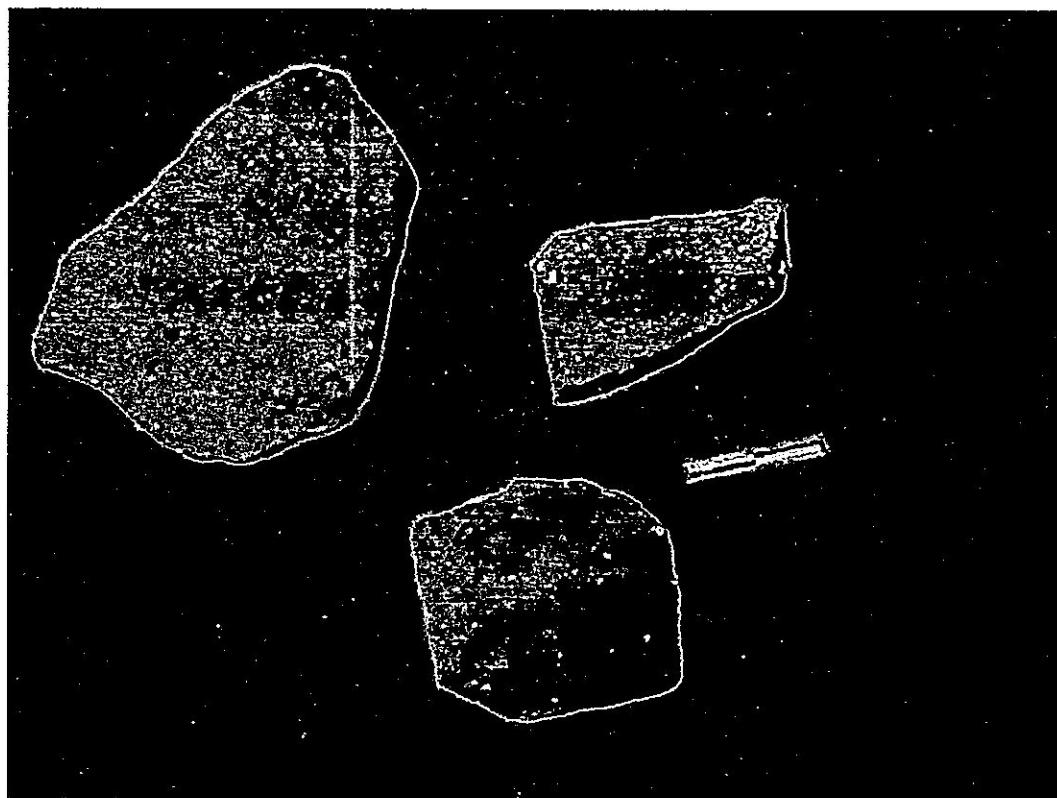
Al parecer la poca cerámica encontrada (Foto 4), quizá por eventos de arrastre asociados con las labores agrícolas mecanizadas, presentan rasgos estilísticos y decorativos relacionados con el denominado: Complejo Quebrada Seca, uno de los fragmentos encontrados presenta una decoración incisa triangular típica de esta cultura arqueológica. Estos encuentros concuerdan con la distribución espacial planteada por los arqueólogos, para este desarrollo cultural, que se situaría desde el valle de Pubenza (cerca de Popayán) hasta el río Amaime, incluyendo el piedemonte de las cordilleras Occidental y Central.

Foto 4. Fragmentos Cerámicos Tardíos Recuperados en el Pilote 4, Torre 1.

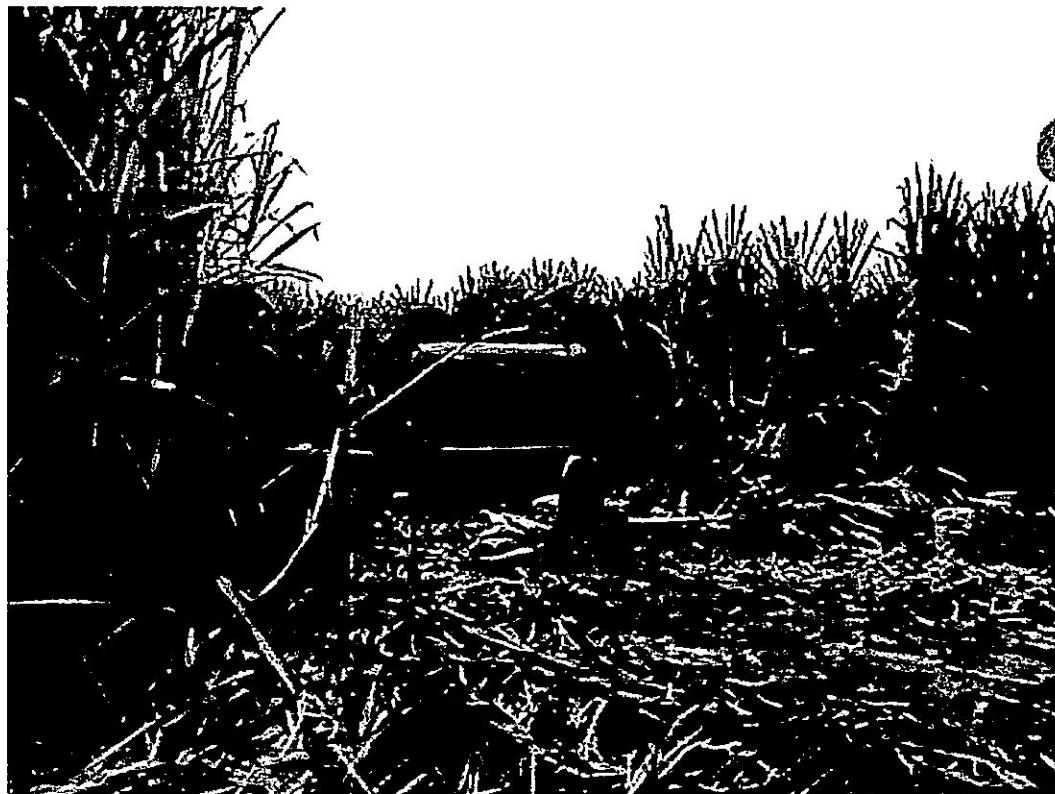
Foto 5. Localización Torre 9.

El punto nº 9 se ubicó en las coordenadas geográficas: 3° 23' 46" N y 76° 20' 07" W y coordenadas planas N 867315.62 y E 1082491.08 (Foto 5).

El poste 9 requería de un pilote con una profundidad de 9 metros, perforado de manera mecánica "perforadora de vaso" con un balde de 70 cm de diámetro, con una excavación posterior de 2,5 metros en la superficie y 1,2 en a una profundidad de 2 metros. En este punto se utilizaron 2 días de monitoreo (Fotos 5 y 6).

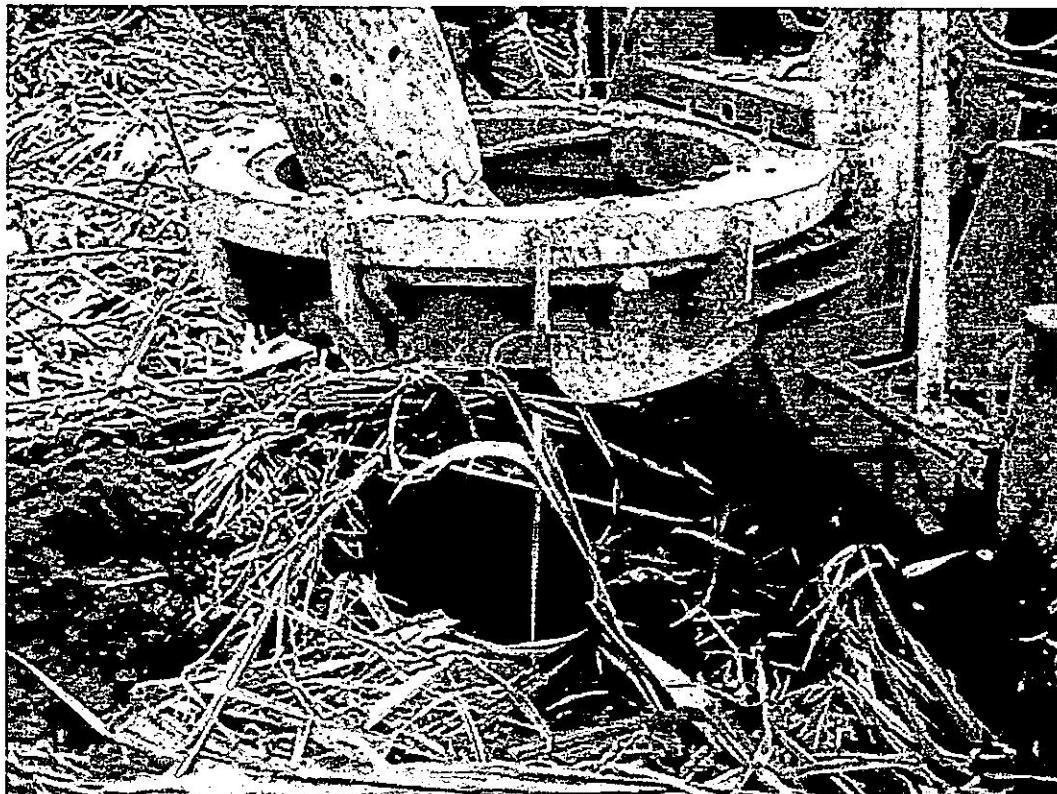
Foto 6. Monitoreo Arqueológico Torre 9.

La excavación del pilote para el poste 9, al igual que en el poste 1, sirvió de sondeo, en este lugar no se hallaron vestigios arqueológicos, tampoco se evidenciaron durante la excavación mayor (Fotos 5 y 6).
