**TERMITES DE LA REGION ANDINA DE LOS**

**DEPARTAMENTOS DE CAUCA Y NARIÑO**

**PROYECTO 2108-07-004-85**

**INFORME DE AVANCE A COLCIENCIAS-INCIVA**

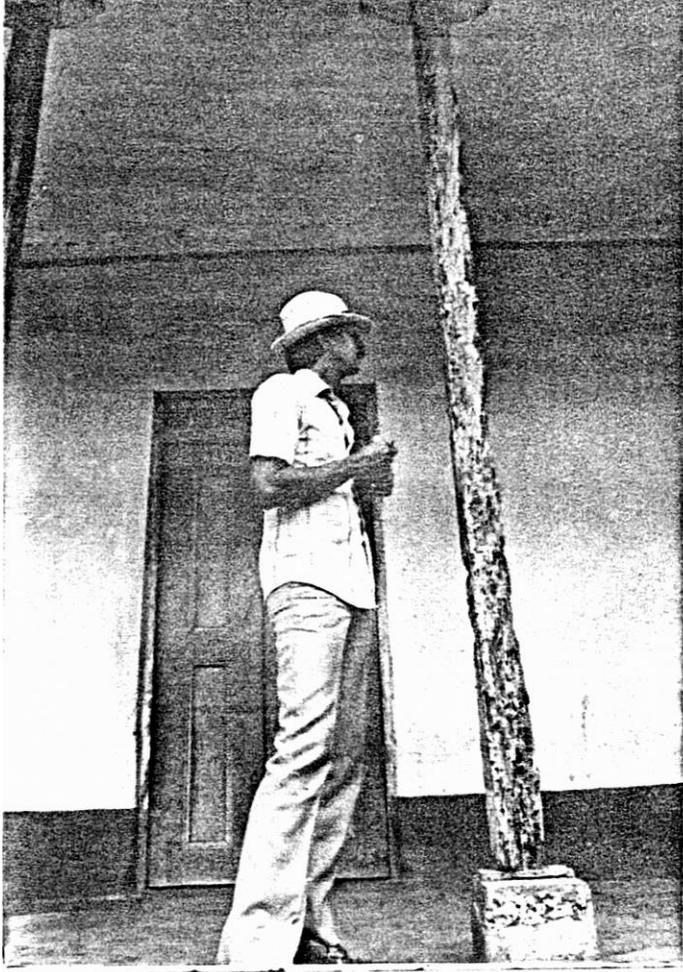
Foto 3.3. - Daños por termita en madera estructural (Cauca)

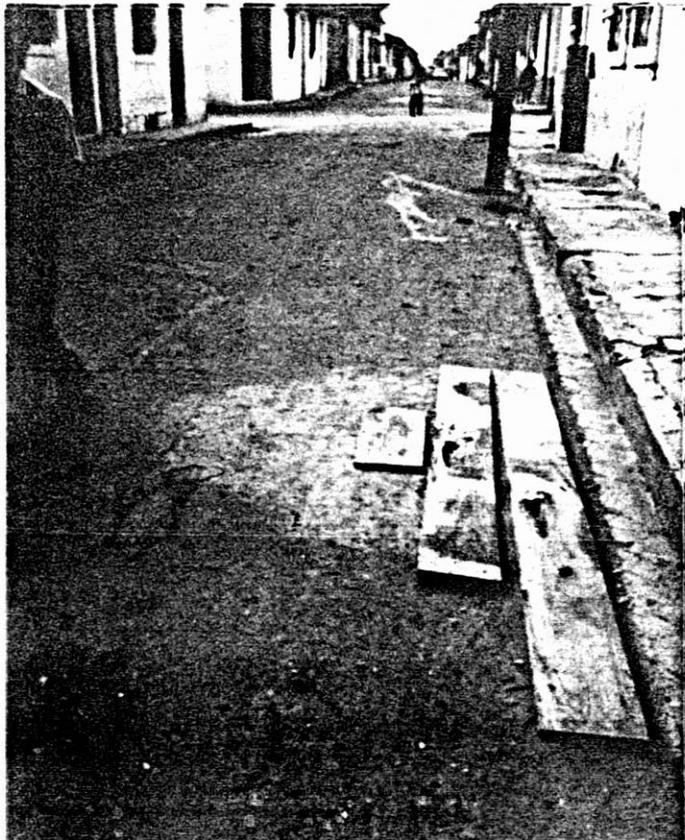
Foto 3.8. - Daño causado por coleópteros en maderas depositadas (Popayán)

payán. La especie de termita que se observó atacando esta madera fué Criptotermes brevis, que se encontraba en trozas o tablas ya secas, mientras que los coleopteros presentes eran especímenes de Lyctidae, Scolitidae y Platipodidae que atacan principalmente la corteza o la albura de las trozas cuando estas están aún húmedas. La presencia de los termites y coleopteros fué abundante, sin embargo el daño causado por ellos fué leve, afectando principalmente la calidad de la presentación. Es de anotar que la presencia de estos agentes biológicos convierte a los depósitos en focos de infección, principalmente de termites, para sus propias construcciones y las adyacentes y aún eventualmente para otras construcciones lejanas, ya que es probable que expendan maderas infectadas.

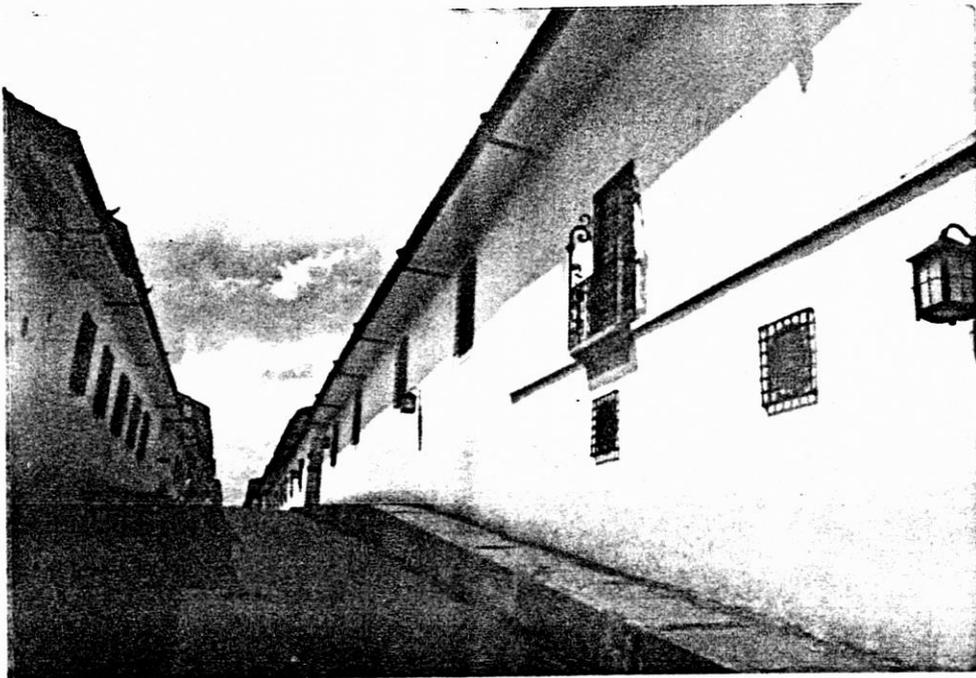
Foto 3.10. - Arquitectura típica del centro histórico en la  
ciudad de Popayán

En Popayán existe un conglomerado de estilos de viviendas, sin embargo debido a su desarrollo histórico y social es posible encontrar tres tipos más o menos definidos de vivienda ellos son: casas coloniales ubicadas principalmente en el centro histórico de la ciudad (Foto 3.10), viviendas republicanas y modernas asentadas alrededor del centro histórico (Foto 3.11), y viviendas populares ubicadas en la periferias de la ciudad (Foto 3.12).

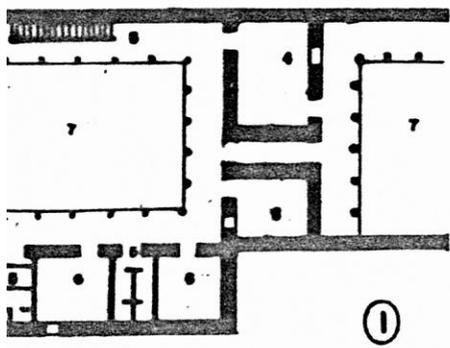
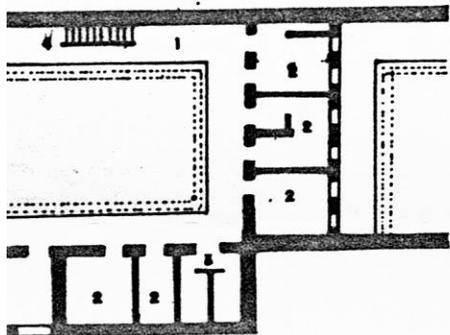
Su construcción se ubica alrededor de 1.800 y primera mitad del Siglo XIX, posee dos plantas (Figura 6.1), con una puer-

**Primera Planta**

- 1 ZAGUAN
- 2 TALLERES
- 3 CORREDOR
- 4 COCINA
- 5 BAÑOS
- 6 ALCOBAS
- 7 PATIOS
- 8 ESCALERA

**Segunda Planta**

- 1 CORREDOR
- 2 ALCOBAS
- 3 BAÑOS
- 4 ESCALERA

ta principal en la primera planta que conduce de la calle al patio principal; en la primera planta se encuentra también dos salones amplios que se comunican con la calle y donde posiblemente se ubicaban talleres artesanales; alrededor del jardín se halla un corredor amplio que une a varias recámaras utilizadas como habitación y la cocina; detrás de esta última se halla un patio interno que servía como establo o sitio de labores manuales. En uno de los costados se halla la escalera que comunica con el segundo piso (Foto 3.14), este piso posee otro corredor amplio y recámaras alrededor (Foto 3.15), los cuartos que dan a la calle poseen puertas amplias y balcones hacia la calle aunque en otras construcciones semejantes se hallan ubicadas principalmente ventanas.

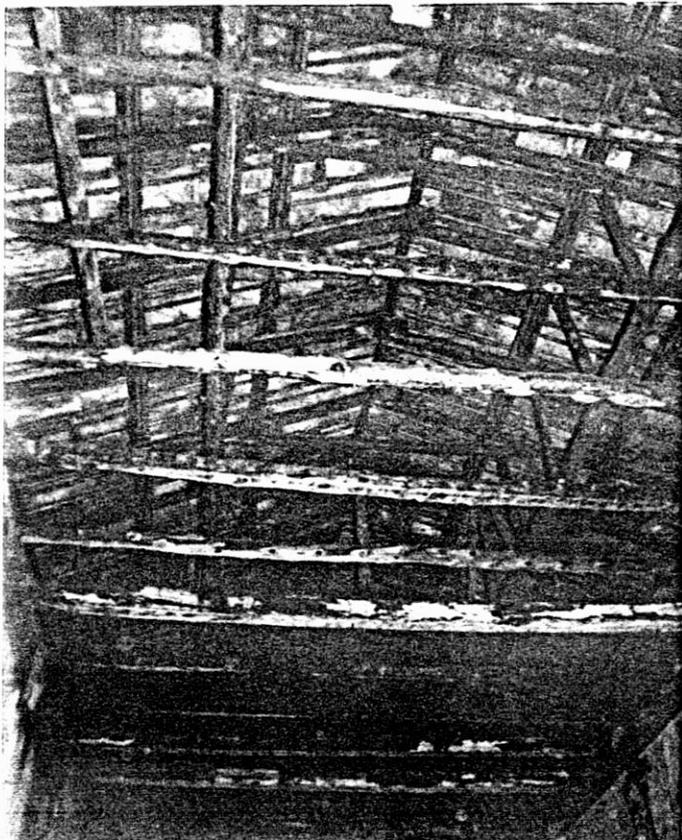
Foto 3.16. - Detalle de techo reconstruido en vivienda colonial (Popayán)

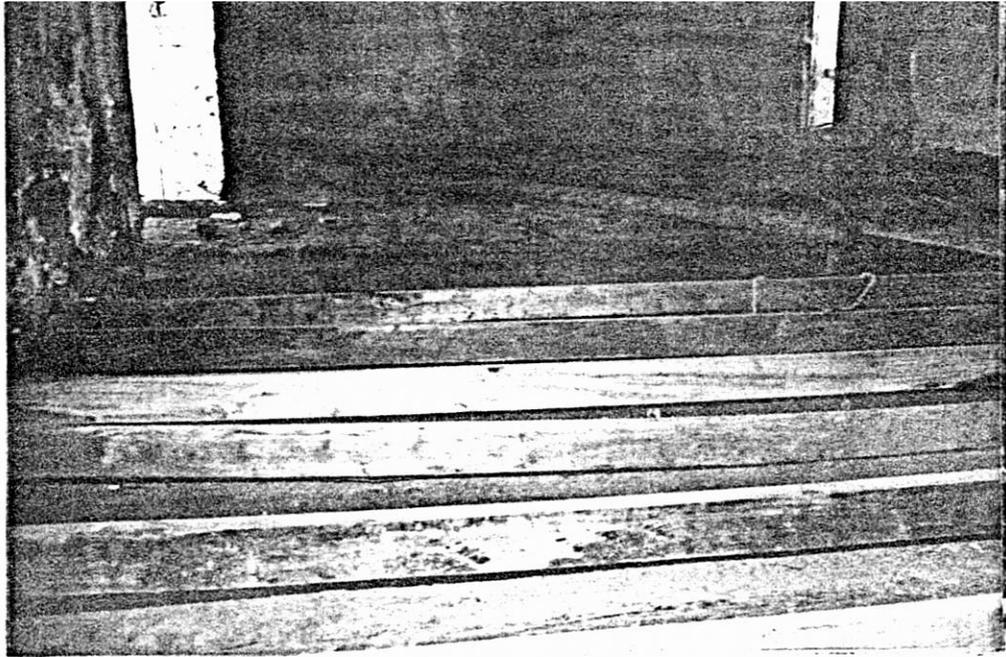
Foto 3.17. - Detalle del piso reconstruido en vivienda colonial (Popayán)

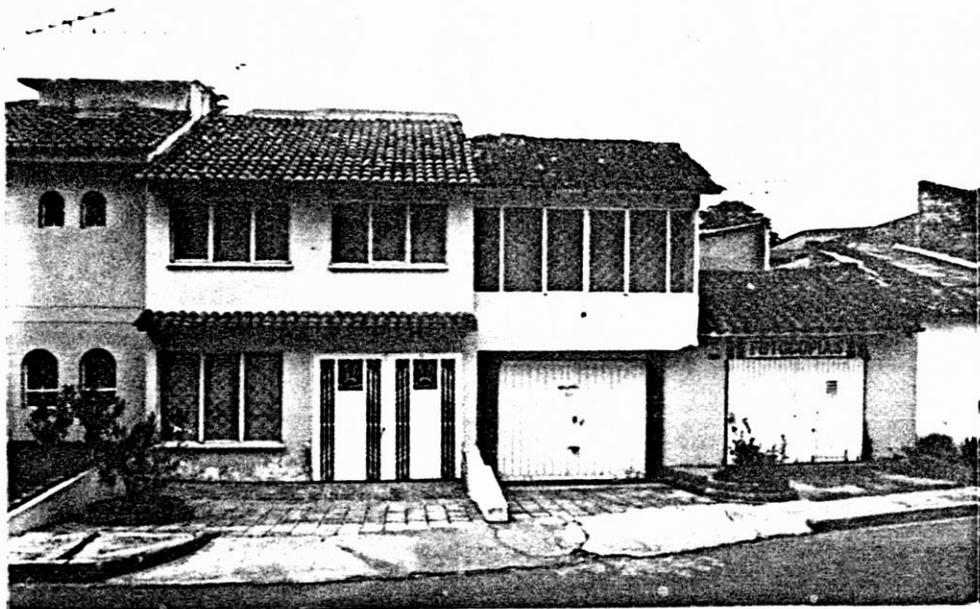
Foto 3.18. - Fachada de vivienda moderna de clase media y media alta

Bajo esta dominación se hace referencia a aquellas construcciones realizadas desde principios del Siglo hasta el presente que aunque presentan diferentes estilos e influencias comparten algunas características, entre estas están; el pertenecer a sectores de clase media a alta, poseer en términos generales dos plantas y no ocupar espacios mayores de 150 M<sup>2</sup> (Foto 3.18). En cuanto a distribución se refiere, en el

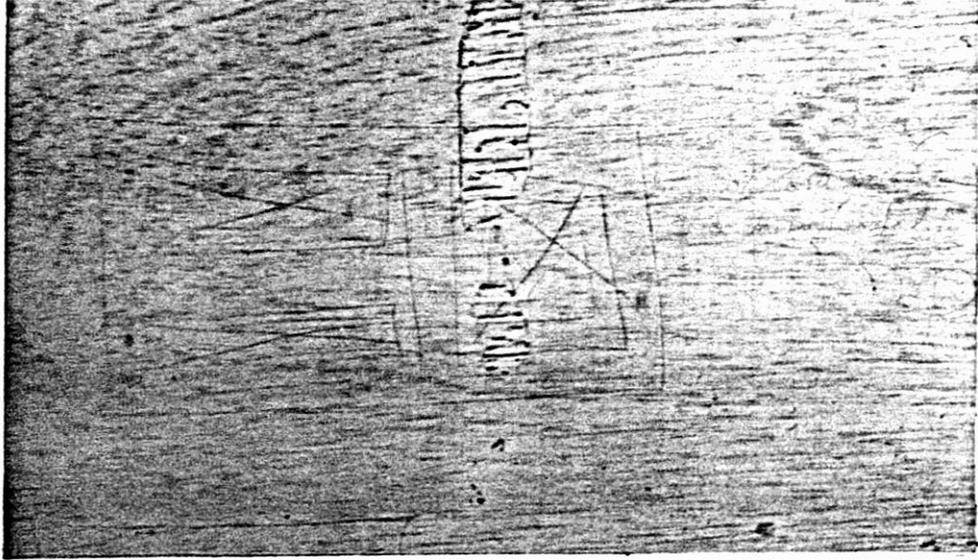
Foto 3.23. - Lamina de triplex de 3 meses en uso atacada por termites

presentaban diferentes características de densidad, dureza, color, resinas y olores permitiendo inferir que no existen maderas inmunes al ataque de termites, sin embargo se encontraron más frecuentemente atacadas, estructuras o muebles de maderas conocidas como "bastas" (Sajo, chanul, chilco, otopo), aunque estuvieran inmunizadas, que objetos de maderas denominadas "finas" (Cedro, cháqui, roble, granadillo, aguacatillo) aunque estas no presentaran inmunización, mostrando con ello que existen especies más susceptibles que otras.

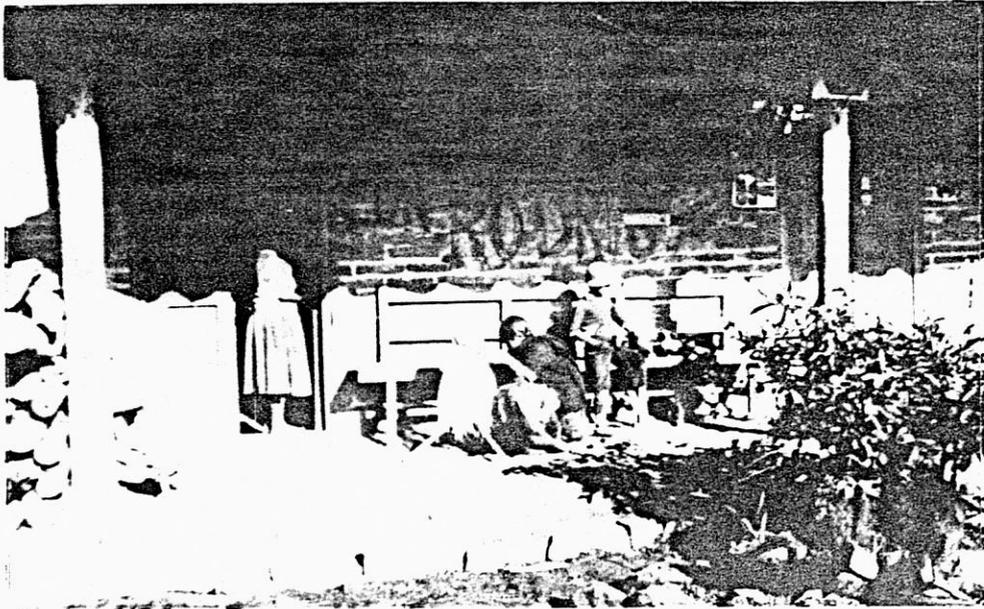
Foto 3.25. - Sandoná (Nariño) vivienda rural

Item 2,2.4. se puede observar que dichas áreas se encuentran por debajo de 1.900 m.s.n.m.,. En la Florida se visitaron viviendas rurales ubicadas a 2.180 m.s.n.m. (Foto 3.24), y en Sandoná viviendas ubicadas a 1.970 m.s.n.m. (Foto 3.25), sin que se hallaran termitas, lo anterior ratifica lo dicho para el departamento del Cauca respecto a que el límite superior para la presencia de C. brevis se encuentra alrededor de 1.900 m.s.n.m.

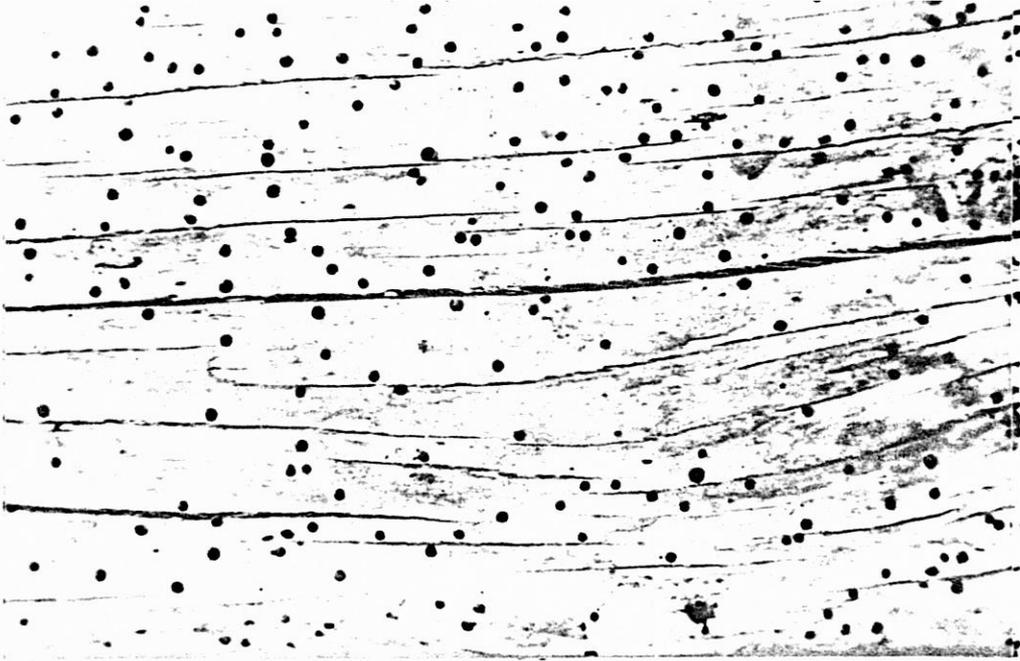
neradores de daños, (Tabla 3.13), entre ellos se encuentran hongos y bacterias causantes de pudrición y perforaciones causadas por coleópteros de las familias Platipodidae (Foto 3.26) y Bostrichidae (Foto 3.27). En algunas maderas (Foto 3.28), se presenta una destrucción total excepto en su superficie, el agente causante es un coleóptero de la familia Lyctidae, denominada polilla y considerada que solo ataca maderas bastas. La destrucción causada por el Lyctidae afecta más la madera que el daño causado por termitas, sin embargo su presencia no es muy amplia. Los daños causados por los Platipodidos y Bostrichidos son más abundantes y más ampliamente distribuidos, sin embargo el impacto económico parece ser menor que el de termitas debido a que según informes inician su ataque cuando la madera lleva muchos años de uso (Principalmente el Bostrichidae) y no afecta grandemente las propiedades físicas de las maderas atacadas, ya que se hallan columnas de 70 años (Iglesia San Felipe), con señales de ataque sosteniendo los techos sin que haya necesidad aún de reemplazarlas.

Foto 3.27. - Daños causados por coleópteros de la familia  
bostrichidae

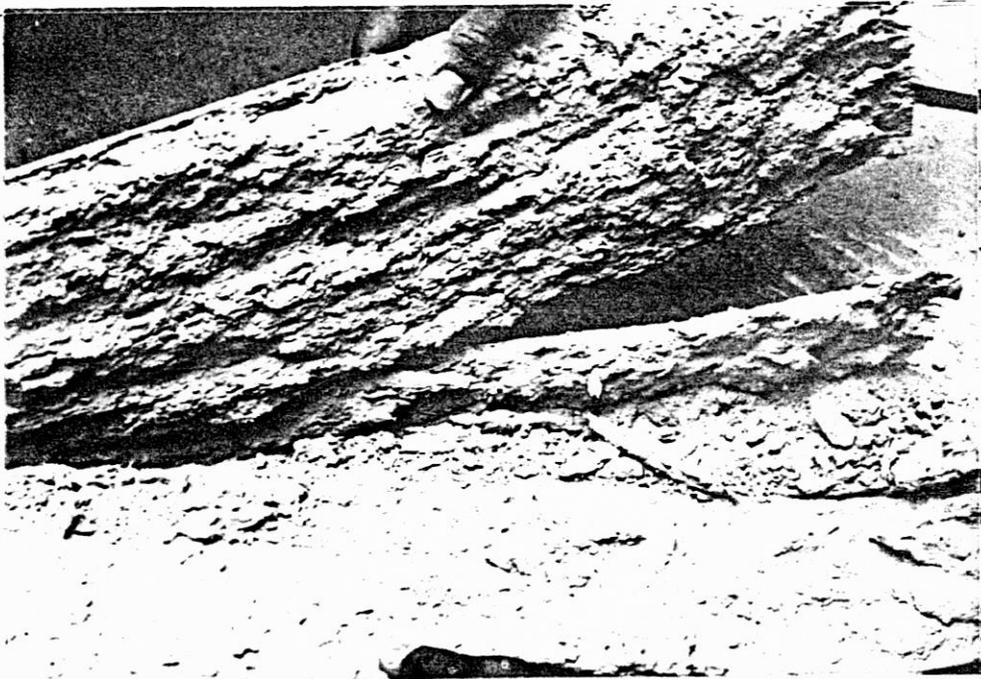
Foto 3.28. - Daños causados por coleópteros de la familia  
bostrichidae

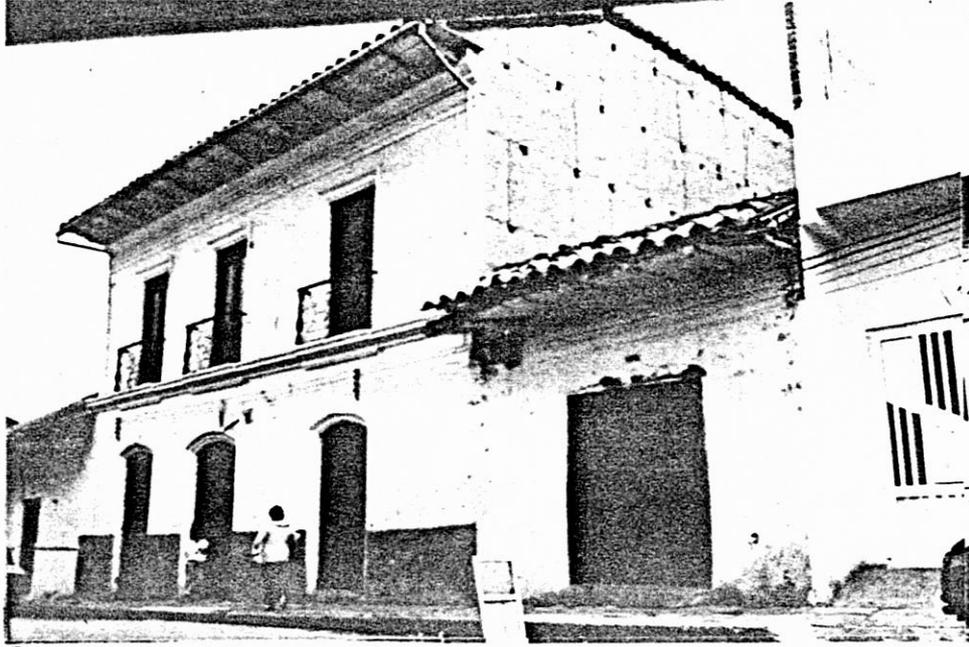
Foto 3.29. - Vivienda republicana en la ciudad de Pasto

En barrios como San Felipe, se presentan un buen número de viviendas de clase media de dos plantas (Foto 3.29 y Figura 7.1), construidas desde finales del siglo pasado hasta mitad del presente; el primer piso posee varios cuartos a la calle en donde se instalan talleres; la puerta principal en el cen-

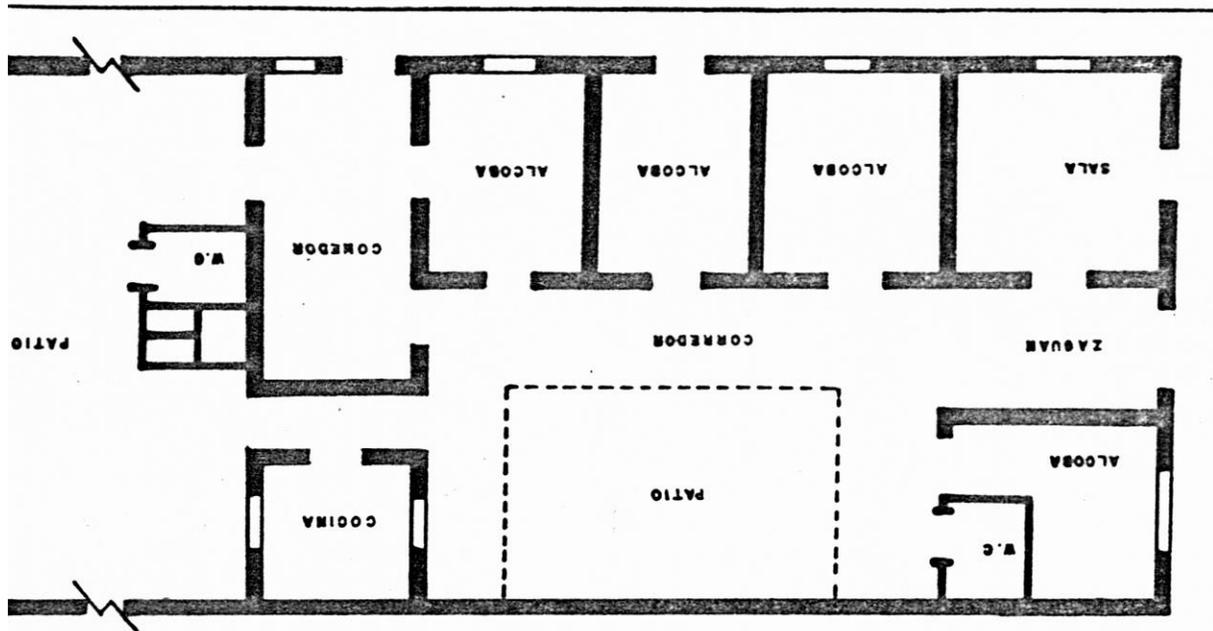
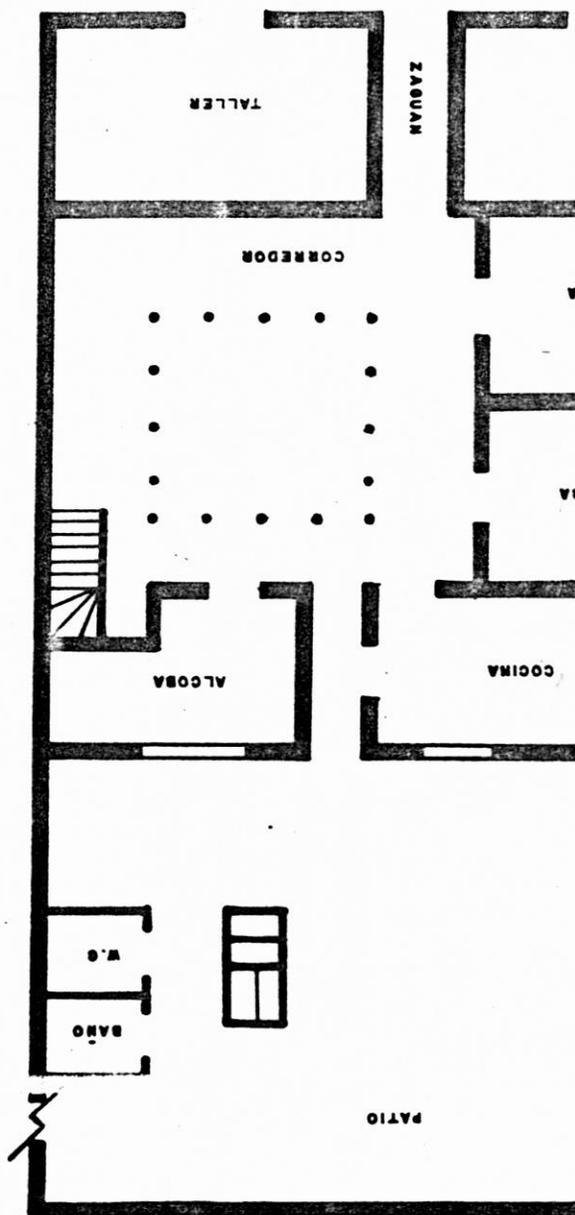
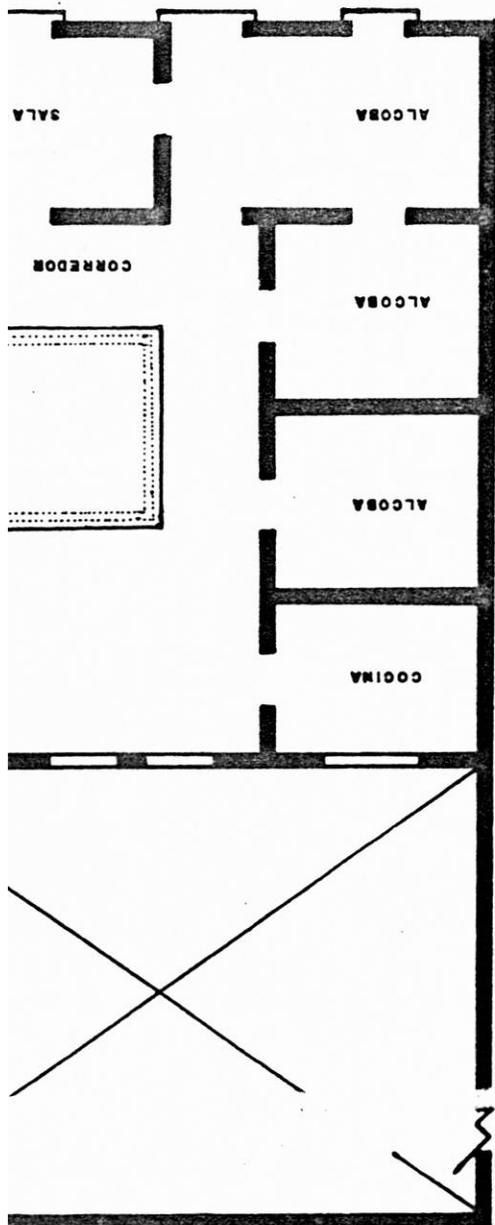
Primera Planta

Segunda Planta

tro comunica a un patio pequeño a cuyo alrededor se encuentran, la cocina, comedor y cuartos que sirven como habitación, separados del patio por un corredor; detrás de la cocina se halla el solar (Foto 3.30); en uno de los lados del patio interno se encuentra la escalera de dos cuerpos (Foto 3.31) y que comunica con la segunda planta en la cual se encuentran cuartos y sala. En su parte exterior son típicos los aleros, los balcones y las puertas con aplicaciones de madera. La madera es profusamente utilizada, en las cubiertas de los techos, entrepisos, pisos, cielos rasos, escaleras, pilares, barandas, balcones y puertas. Las maderas originalmente usadas eran ramazón de motilón para sostener las tejas; amarillo, encino, motilón, naranjo y encino en pilares; encino o amarillo en entrepisos; achapo, rayado, romerillo, pino rojo y granadillo en escaleras, pisos y balcones; encino, pino rojo y pino romerillo para puertas y ventanas.

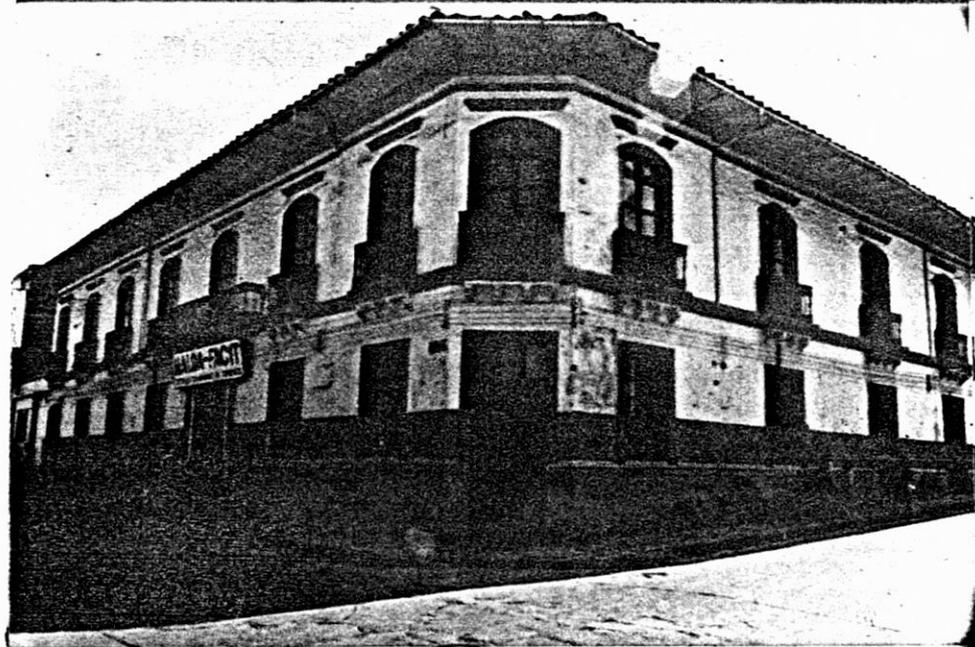
Foto 3.32. - Vivienda republicana de clase alta en Pasto

Viviendas semejantes a la descrita pero pertenecientes a clases más altas demuestran de mejor manera el uso de la madera como elemento estructural y de ornamento (Foto 3.32). La madera utilizada en las reparaciones es la misma que la ya descrita.

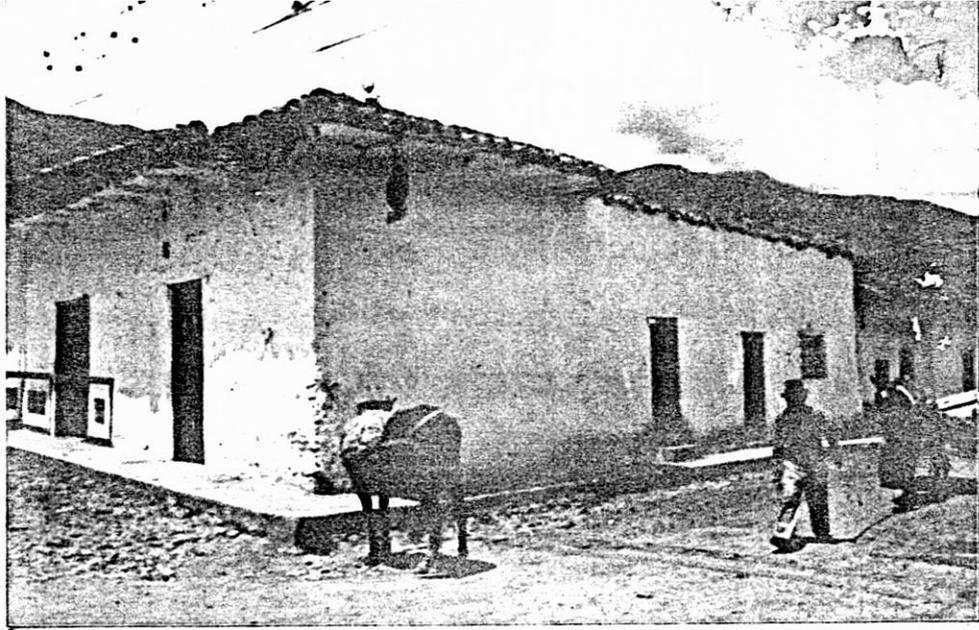
Foto 3.37. - Vivienda típica de Ancuya (Nariño)

En Ancuya las viviendas típicas (Aproximadamente el 60% del total), son construcciones que tienen más de 50 años de construidas, constan de una sola planta (Figura No. 7.2), de paredes de adobe o ladrillo, en algunas se encuentra un corredor externo amplio sostenido por columnas de madera, en otras (Foto 3.37), el corredor desaparece pero se mantienen aleros amplios y techos de dos aguas; existen varias puertas y pocas ventanas; una de las puertas conduce a una sala la cual comunica con otros cuartos y con un corredor; los otros cuartos que tienen puertas al exterior, se comunican con la sala y/o con el corredor interno; este corredor conduce a otros cuartos, a la cocina y a los baños y rodea el solar en el cual se encuentran, lavadero, frutales, huertas, café y sombrío.

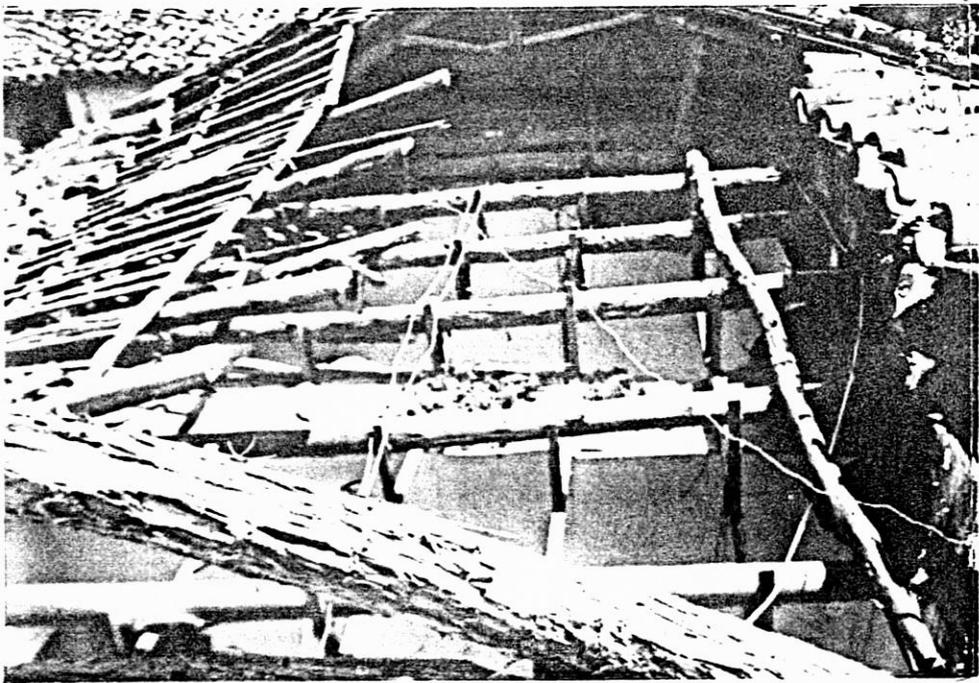
Foto 3.38. - Daños causados por termites en madera estructural (Ancuya)

Todas las maderas observadas presentaron daños causados por termitas (Foto 3.38), exceptuando la guadua la cual muestra daños ocasionados por broma (Foto 3.39). Las maderas de algunas viviendas tenían 14 años de instaladas y sin embargo se encontraban completamente destruidas; de otra parte muebles de cedro de la iglesia (Foto 3.40), se encontraban también altamente afectados; frente a esta situación la población ha optado por abandonar el uso de la madera y ha reemplazado los techos por planchas de cemento, y puertas y ventanas por estructuras de hierro (Foto 3.41); los muebles de madera han sido también reemplazados por muebles de metal. Estos cambios en las construcciones han hecho que las casas frescas, acondicionadas a las temperaturas del día superiores a 30°C (Temperatura promedio 24°C), se hallan transformado en viviendas muy calurosas.

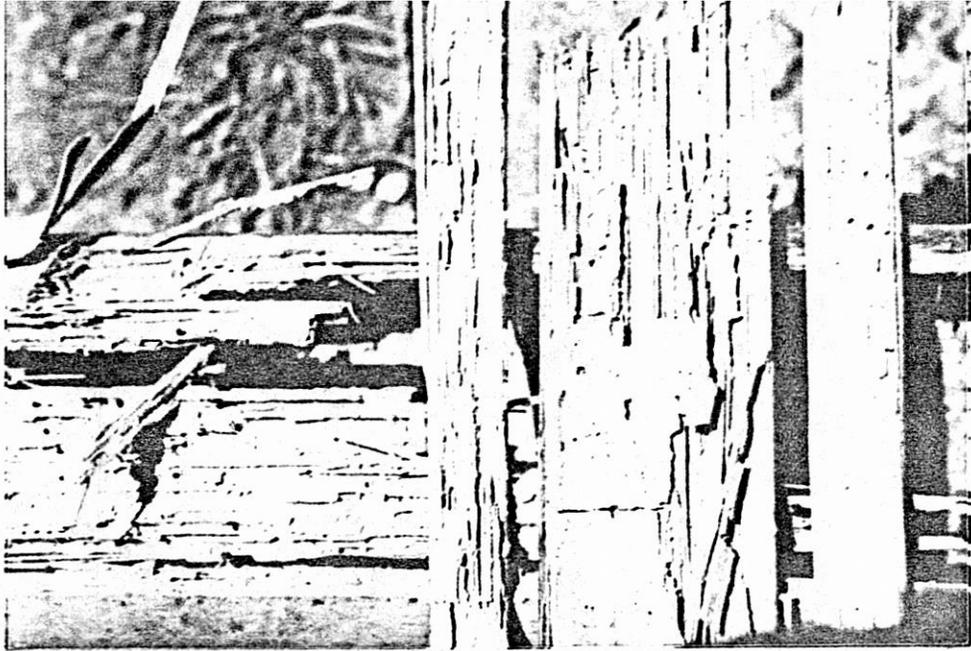
Foto 3.39. - Daños causados por bostrichidae (coleóptero)  
en guadua (Ancuya)

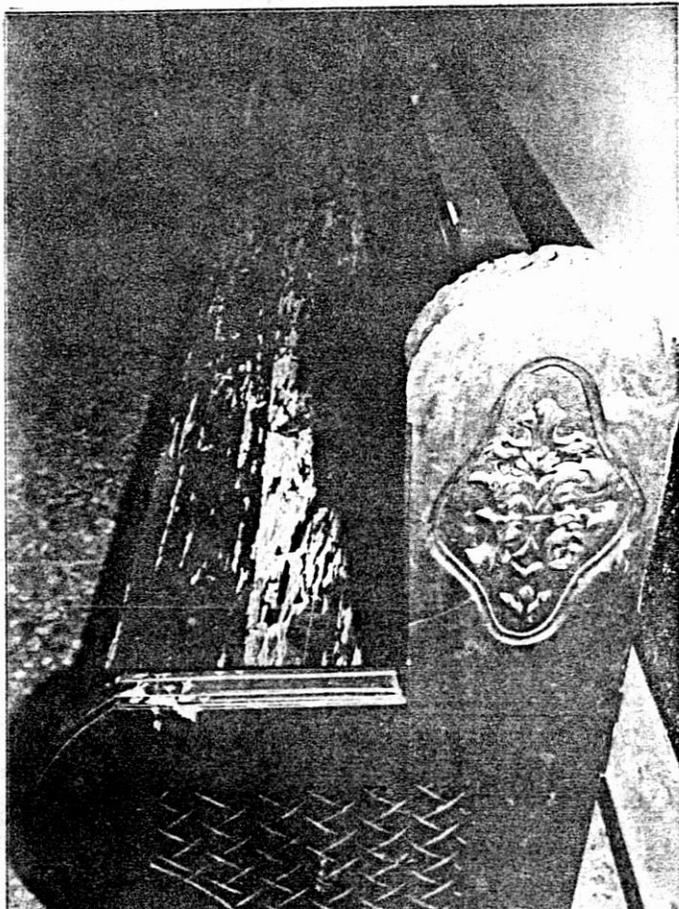
Foto 3.40. - Bancas de  
Iglesia afectadas por  
termites (Ancuya)

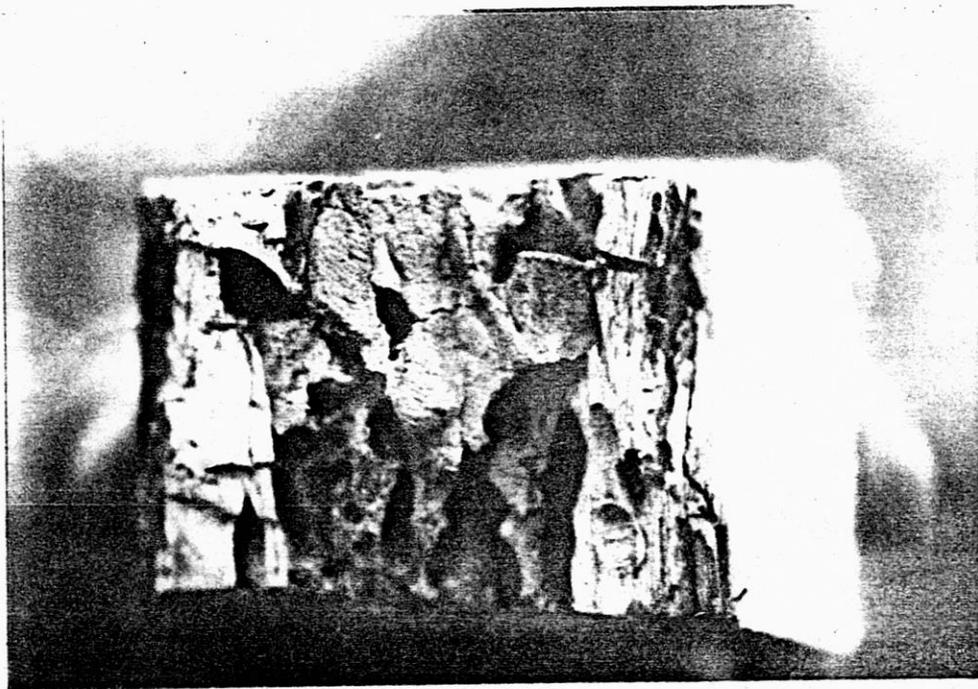
Foto 3.42. - Daños causados en naranjo por Paraneotermes simplicicornis en Ancuya
