ZOOGEOGRAFIA DE TERMITES EN COLOMBIA Y SUS
REPERCUSIONES EN LA ECONOMIA NACIONAL

PROYECTO 2108-07-004-85

III INFORME DE AVANCE
PRESENTADO AL FONDO COLOM
BIANO DE INVESTIGACIONES
CIENTIFICAS Y PROYECTOS
ESPECIALES "FCO. JOSE DE
CALDAS"

Presentado por:
CARLOS EDUARDO GALVIS H.
Investigador principal proyecto
Santiago de Cali, Julio de 1987

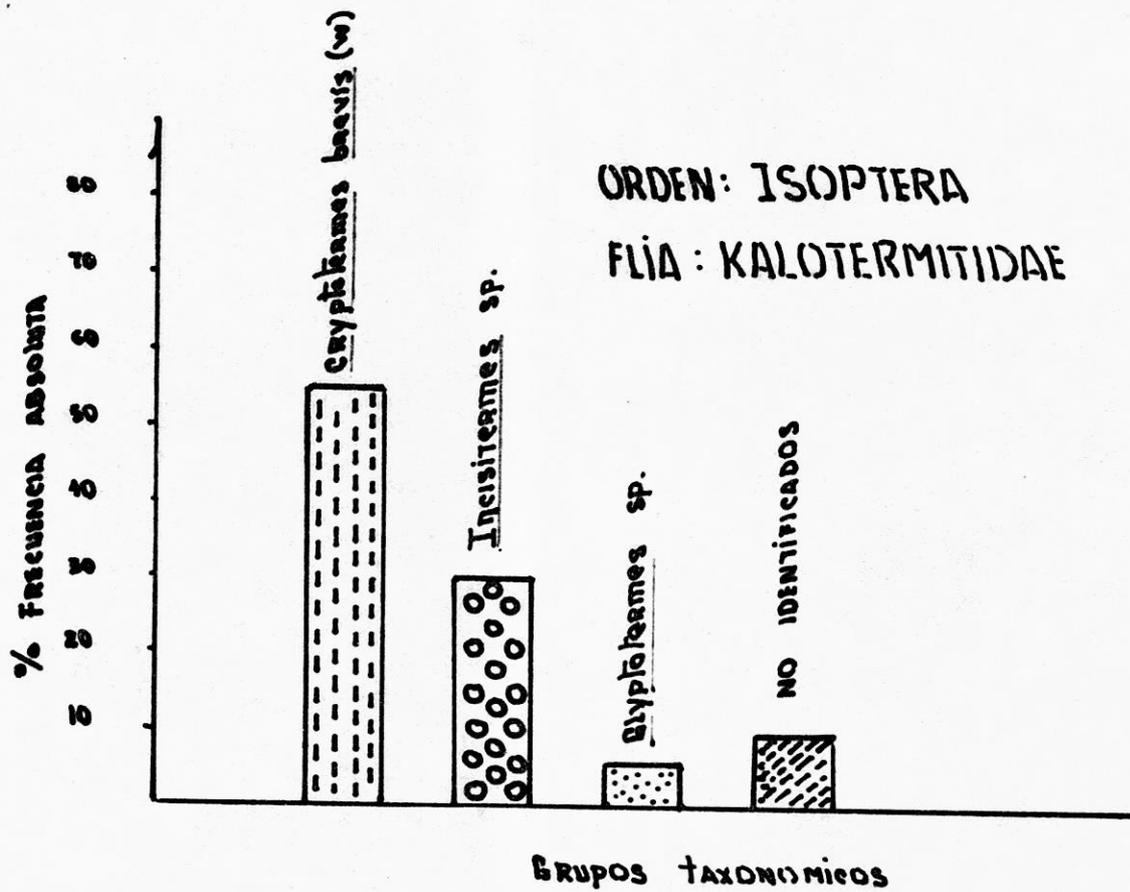
Fig.2 Histograma de frecuencias Absolutas correspondientes a los grupos taxonómicos recolectados en áreas Zoogeográficas de Faunas Interandinas y subandinas en los Deptos del Cauca, Valle y Risaralda. Colombia. 1987.

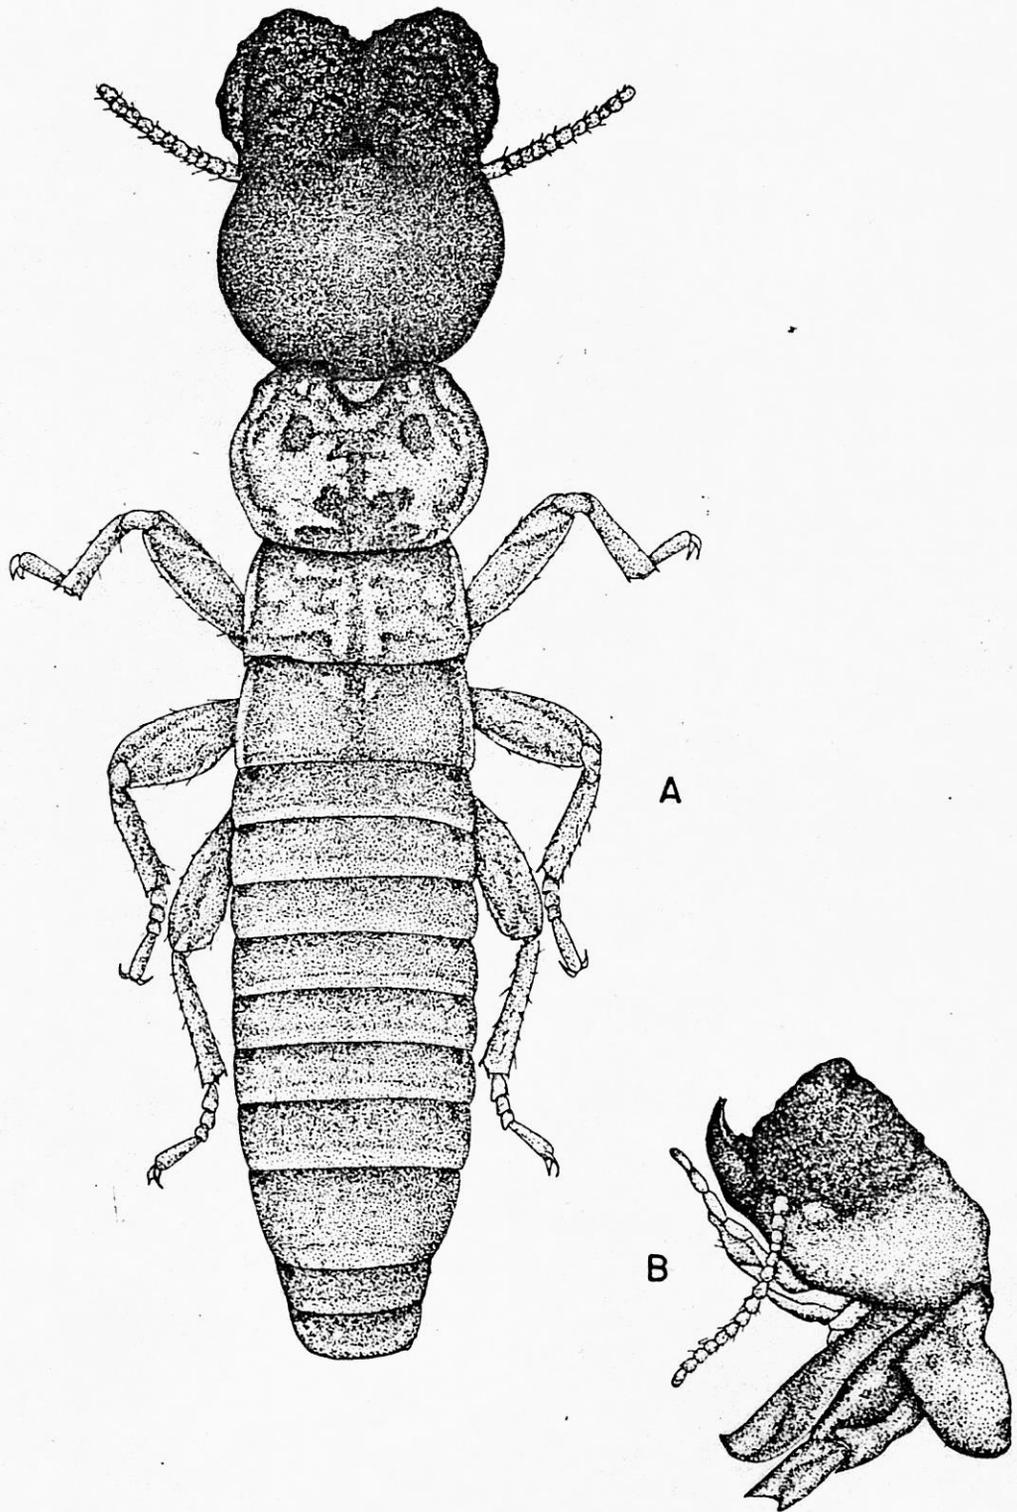
FIGURA 3 Aspectos morfológicos de Cryptotermes brevis Walker.

A. Aspecto general del soldado (19X).

Así encontramos que en la colonia se desarrolla el sistema de "castas" con su división de tareas. Las formas inmaduras, denominadas como "ninfas", son de color blanco crema y su cuerpo es ligeramente alargado. Estas formas, compuestas por machos y hembras, realizan el "trabajo" de la colonia y se denominan más comúnmente como obreros. Es decir, que son estas formas las que destruyen las maderas, pues se alimentan de la celulosa que rodea los nidos, haciendo galerías y túneles. (Fig 3 y Fig 4)

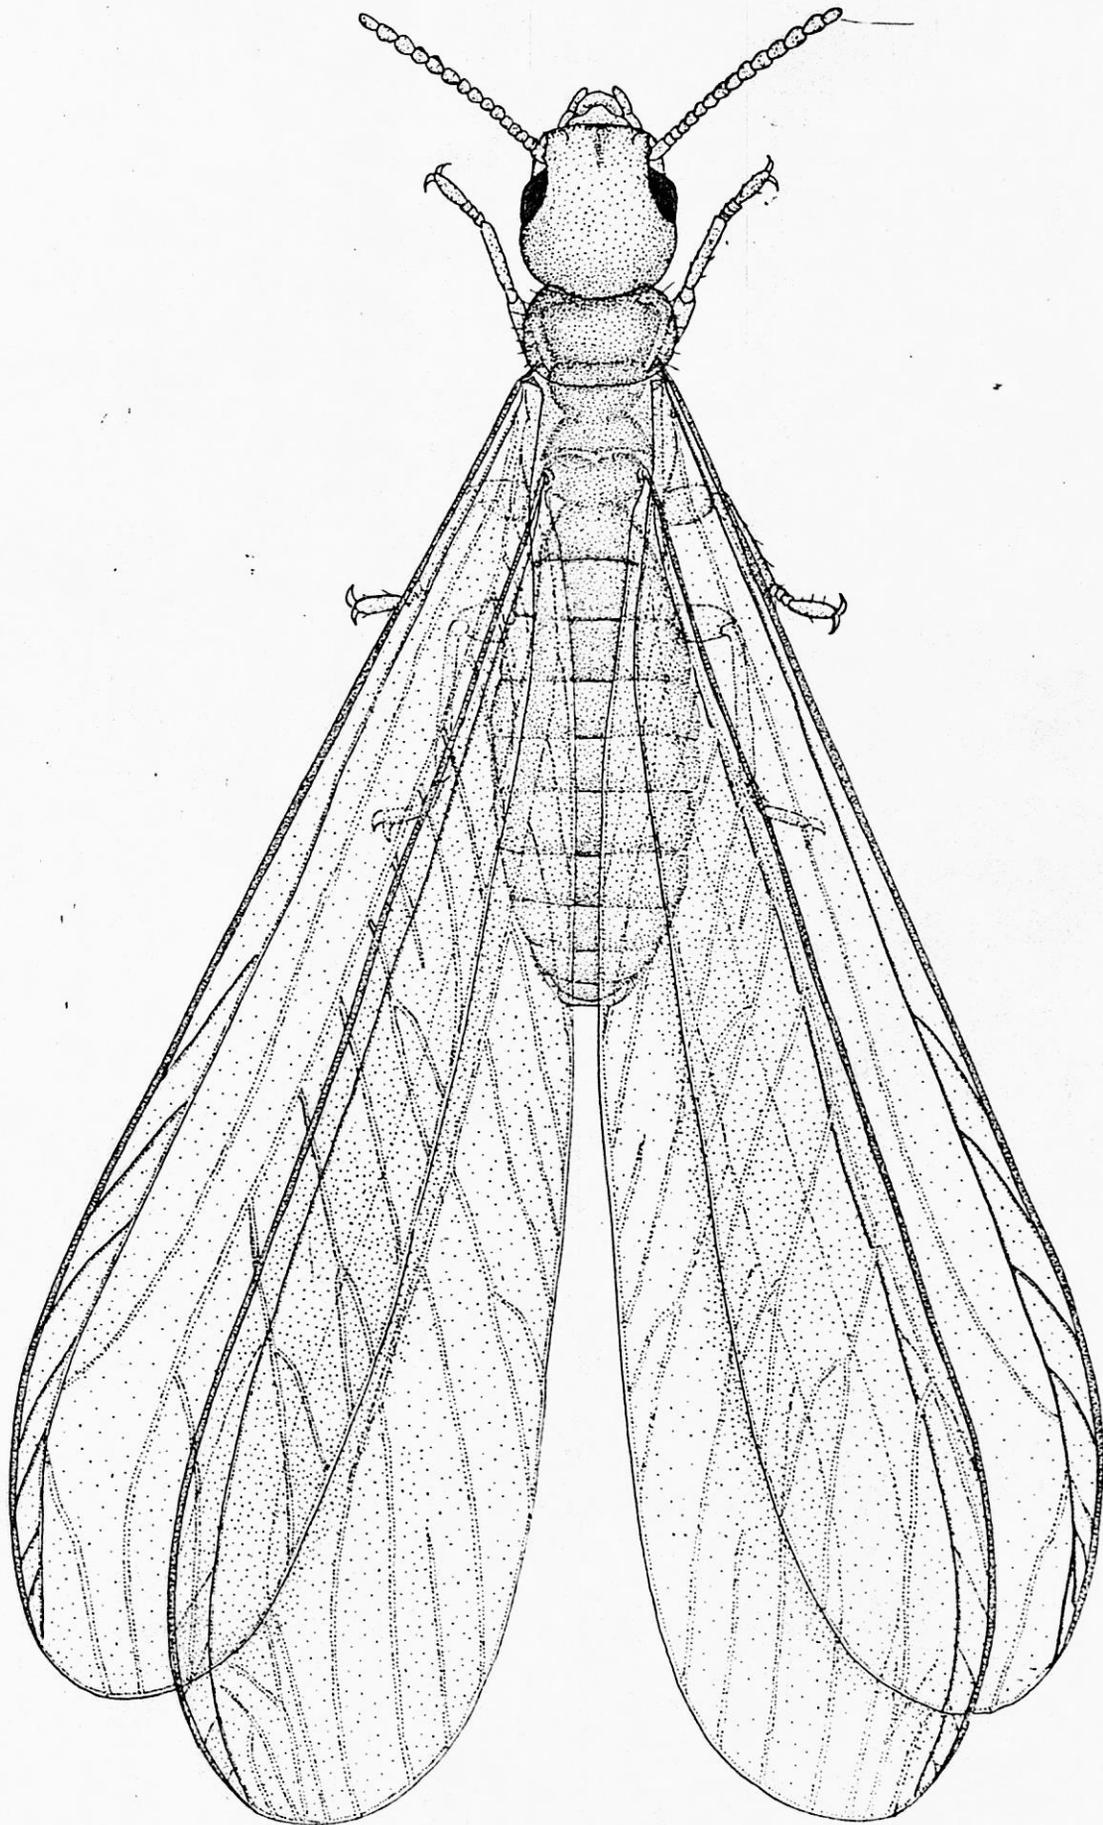
FIGURA 4. Cryptotermes brevis Walker.
Aspecto general del imago (16X).

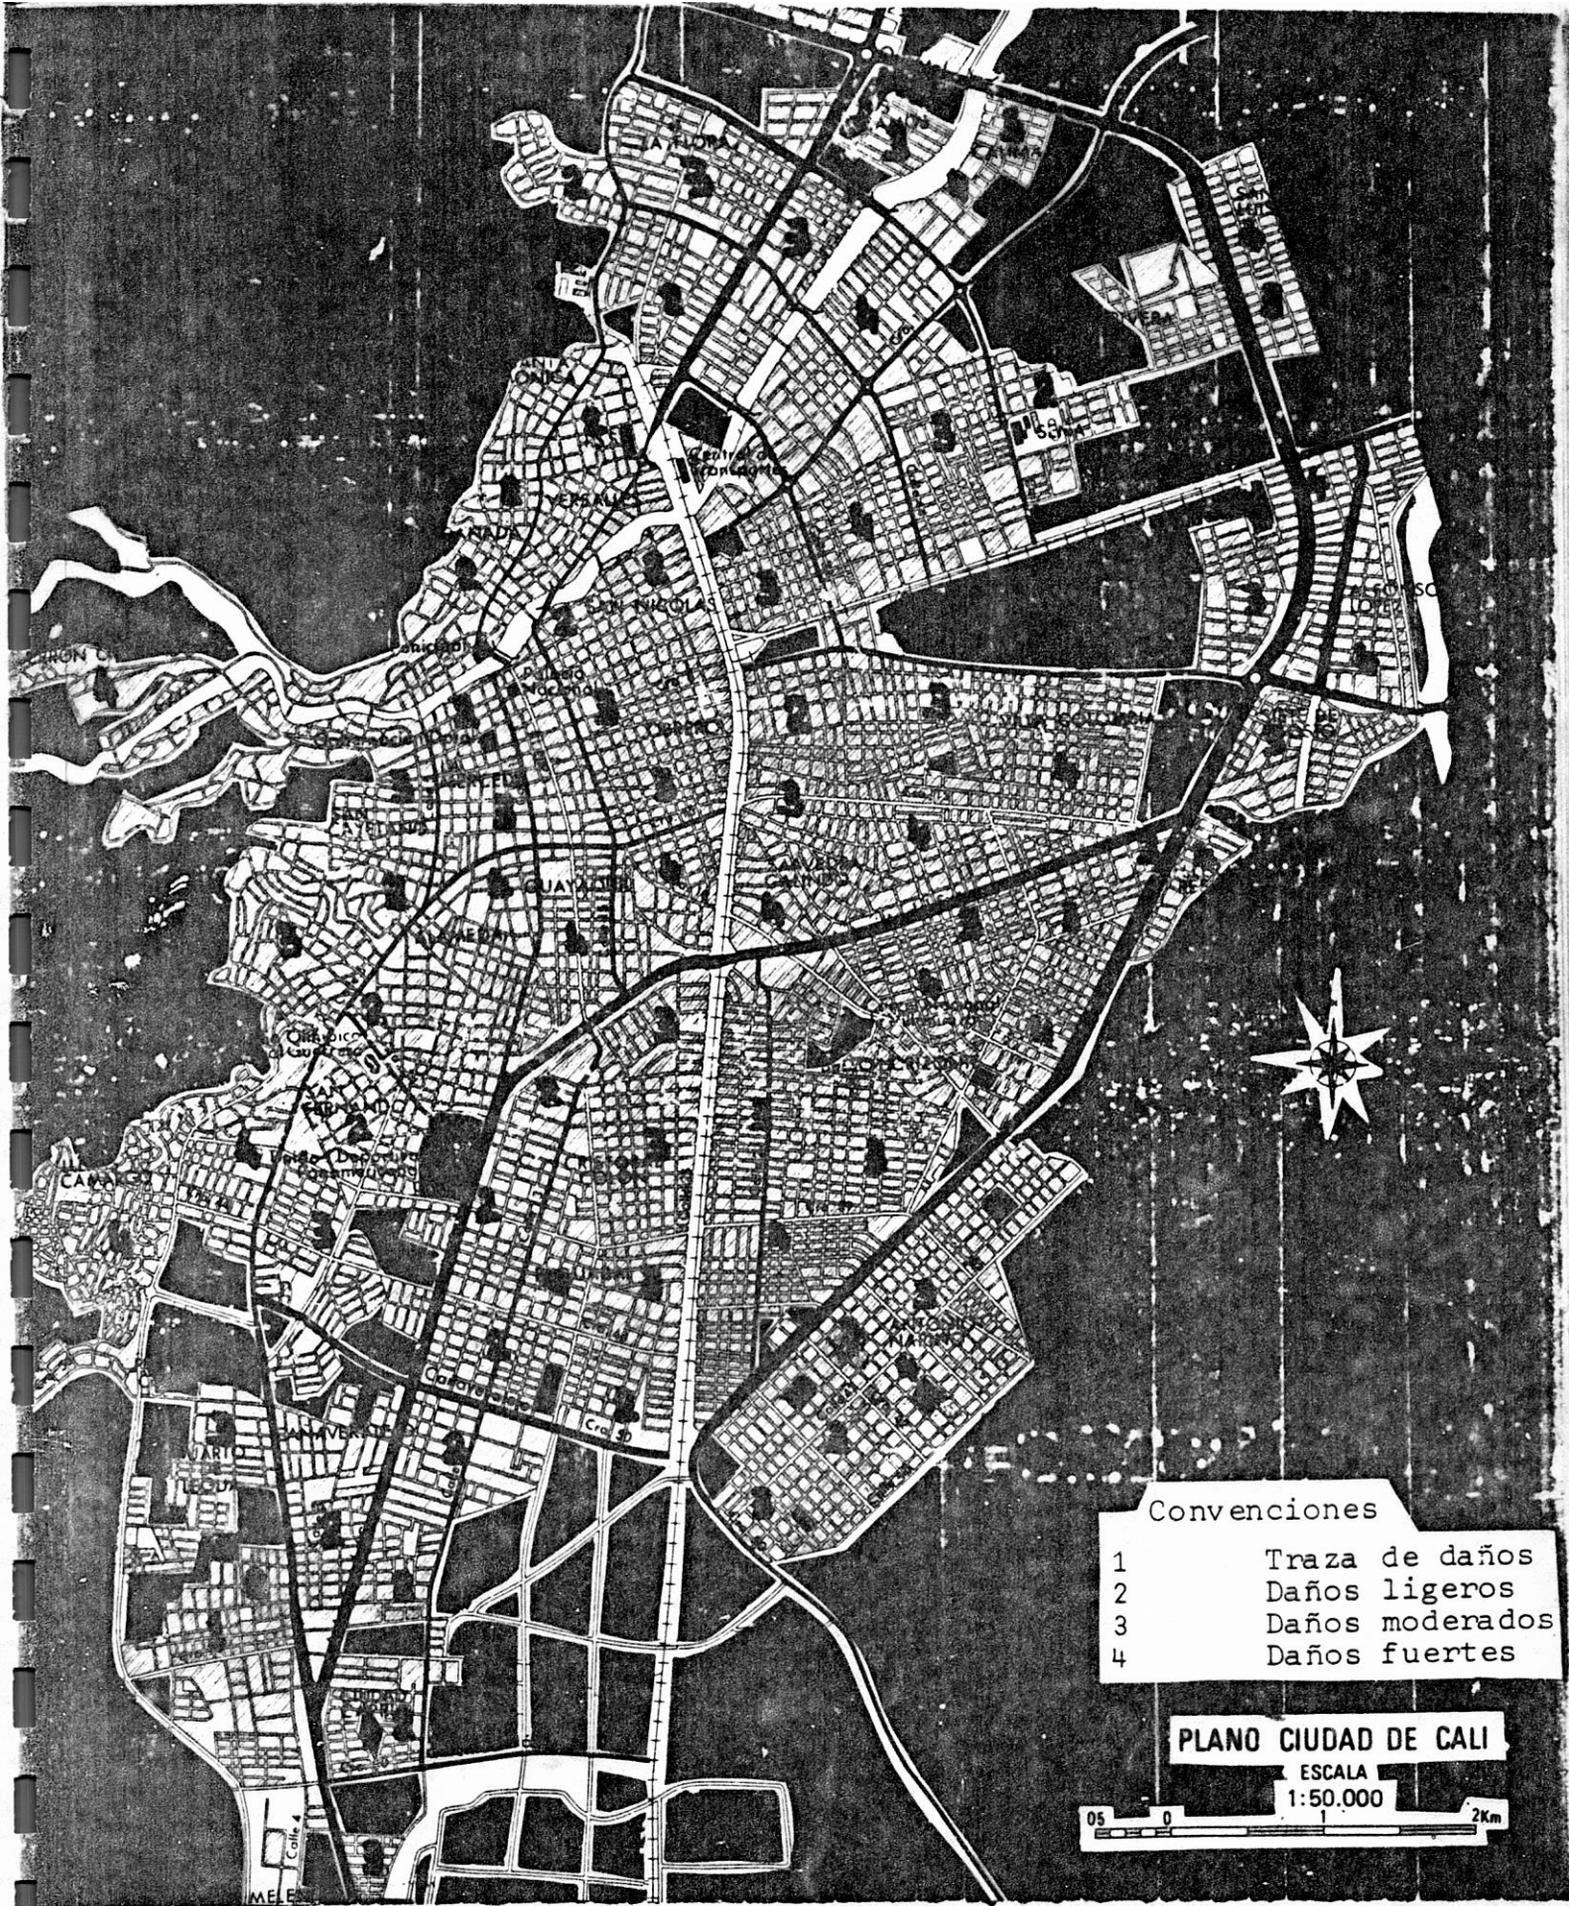
Los resultados se sintetizan en la figura 5, en la que se destaca diversos grados de infestación, predominando los niveles bajos con trazas de daños (1) a daños ligeros (2) en zonas residenciales; mientras que barrios típicos del Cali viejo como San Antonio y barrios populares periféricos registran los mayores grados de daños caracterizados en el presente estudio como daños moderados (3) a daños fuertes (4), constituyéndose en los mayores focos de infección y dispersión de la plaga en la ciudad.

Fig. 5. GRADOS DE INFECCION POR COMEJEN EN LOS DIFERENTES BARRIOS DE LA CIUDAD DE CALI, COLOMBIA - 1984

Merece destacarse que éstos resultados varían en función de : tipos de madera utilizada y su resistencia natural, tiempo de uso y prácticas utilizadas para conservación y preservación de las maderas utilizadas.

Finalmente merece anotarse que en barrios residenciales los niveles de daños no visibles(o) a trazos de daños (1) está enmascarado por el hecho de que sus habitantes reemplazan más prontamente la maderas atacadas mientras que en barrios populares los muebles y partes de madera son reemplazados cuando el daño es muy grave(5).

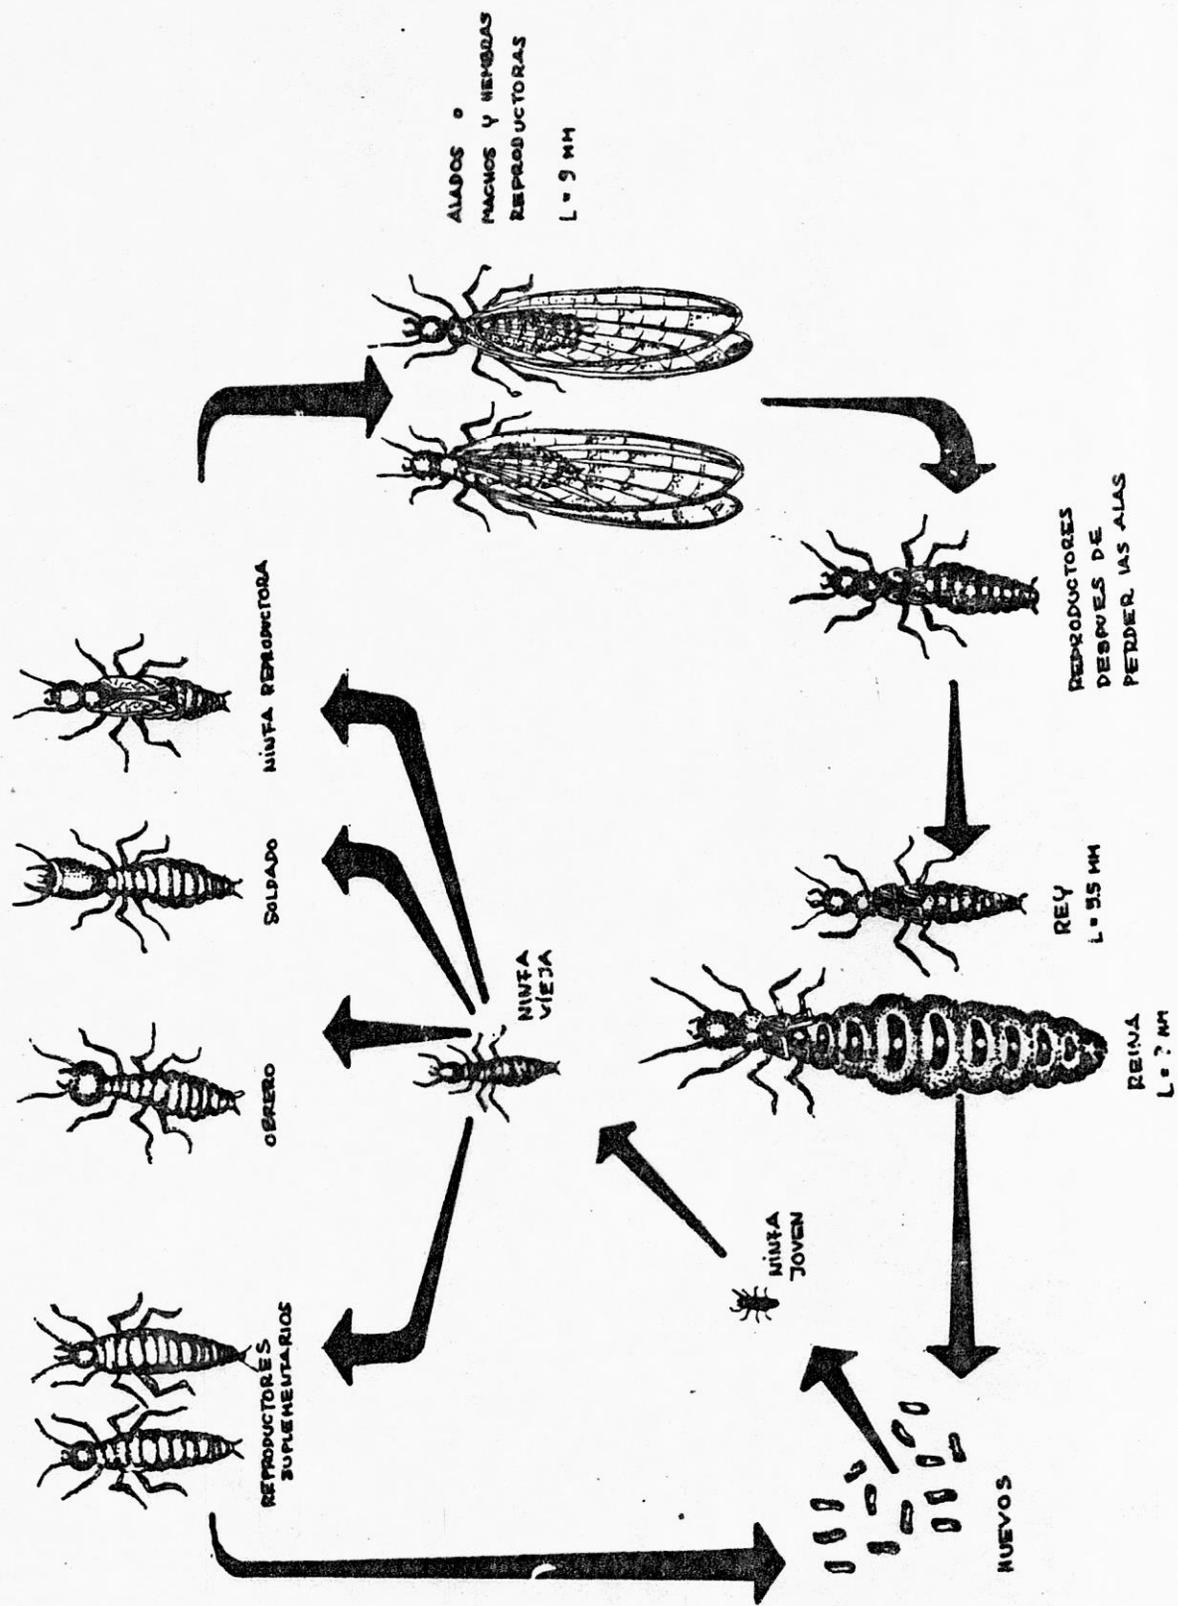
FIG 6. CICLO BIOLÓGICO TÍPICO DE TERMES Y VARIAS CASTAS ENCONTRADAS EN LAS MADERAS DE COLONIAS CRYPTOTERMES BREVIS (WALKER)

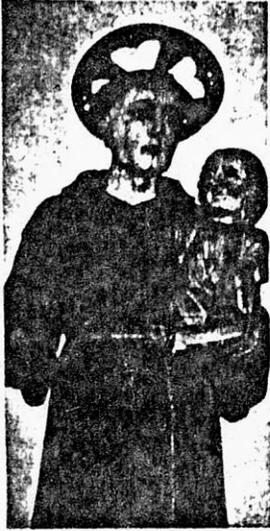
Ni siquiera San Antonio ha podido escapar a la acción devastadora de los comejenes.

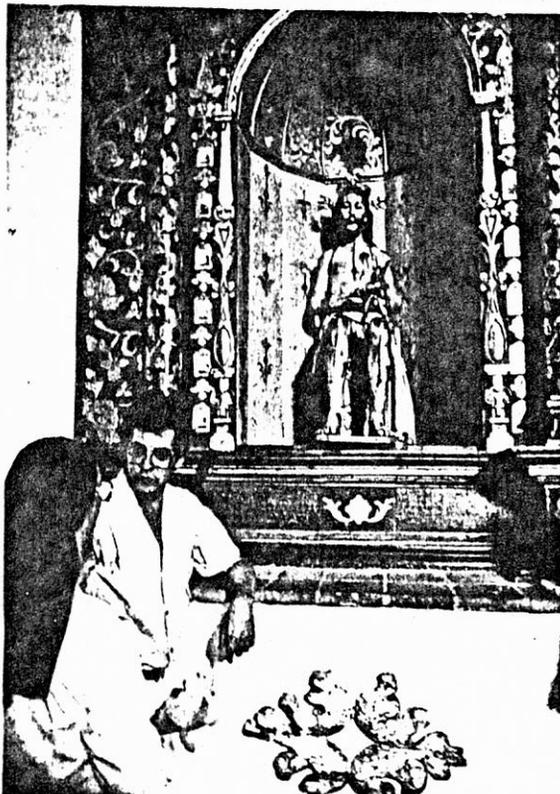
Ni la Virgen de La Merced, patrona de Cali, coronada recientemente por Juan Pablo II, ni el Ecce-Homo, se salvaron de la terrible plaga.
