ESTUDIO DE IMPACTO AMBIENTAL

**PROYECTO DE PAVIMENTACION
VIA SALADITO - FELIDIA**

**INSTITUTO VALLECAUCANO DE INVESTIGACIONES
CIENTIFICAS - INCIVA -**

CALI, FEBRERO 18 DE 1994

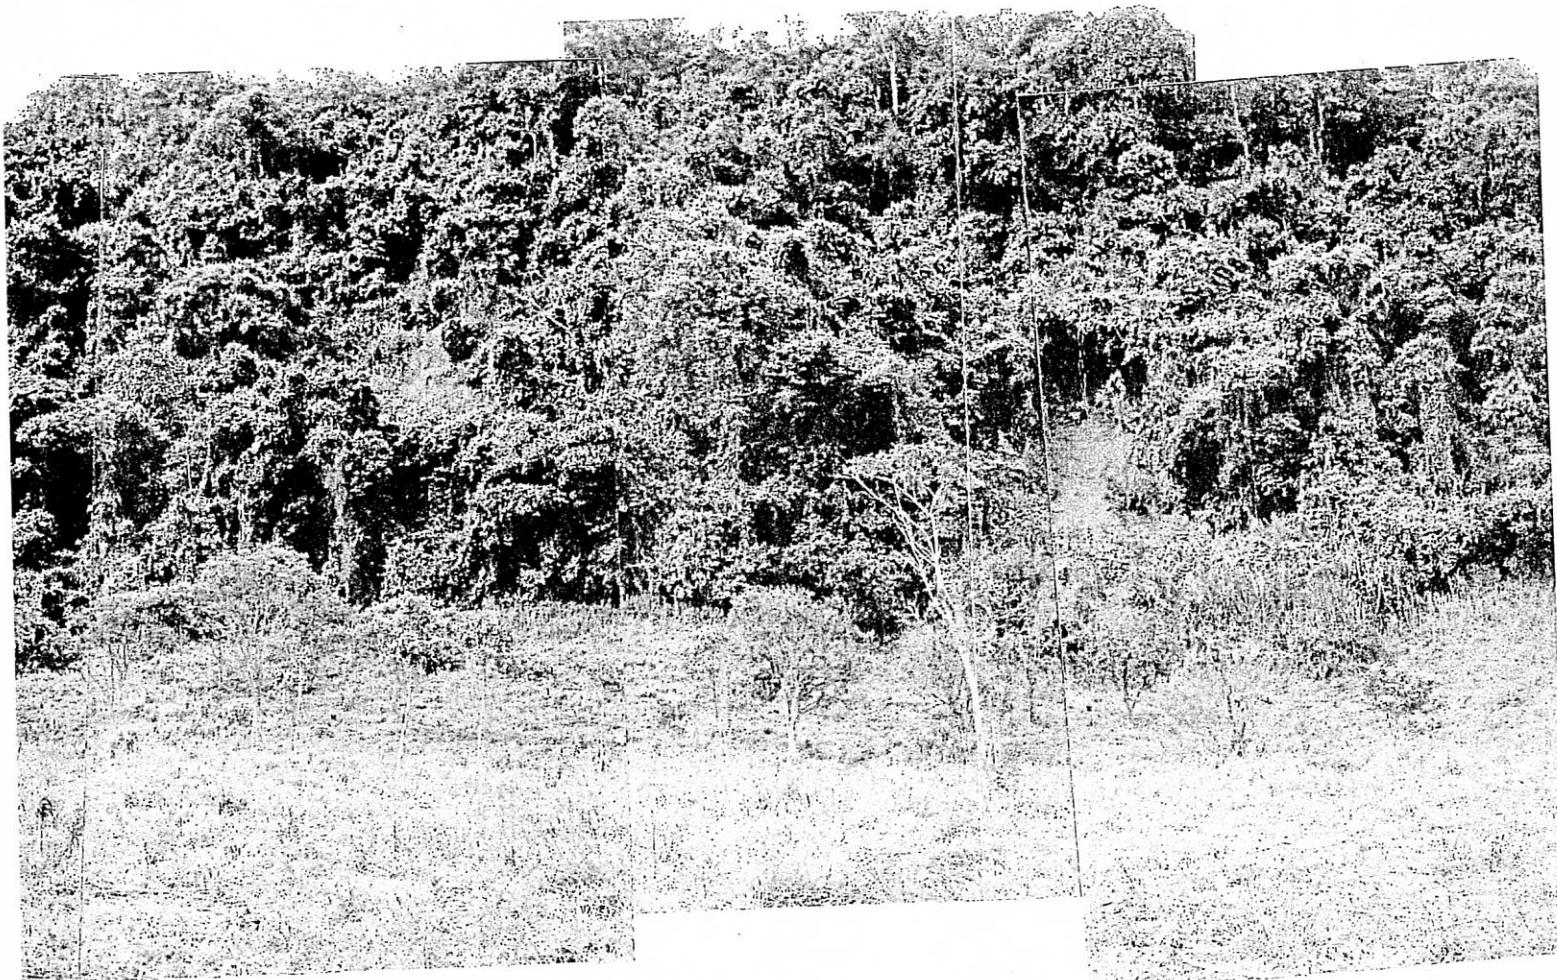
al Km 2 (margen derecha del corredor vial) se ubica una zona de potrero, en la que salen arbustos tales como Rapanea sp., los cítricos y guayabos. Entre el pastizal se la presencia de restos de tallos de brava que ocupaban anteriormente la zona y fueron erradicadas. Solo quedan algunos plares hacia la derecha de la foto. El le secundario está ubicado en las zonas más ientes y en medio de los árboles es notoria presencia de 2 focos erosivos.

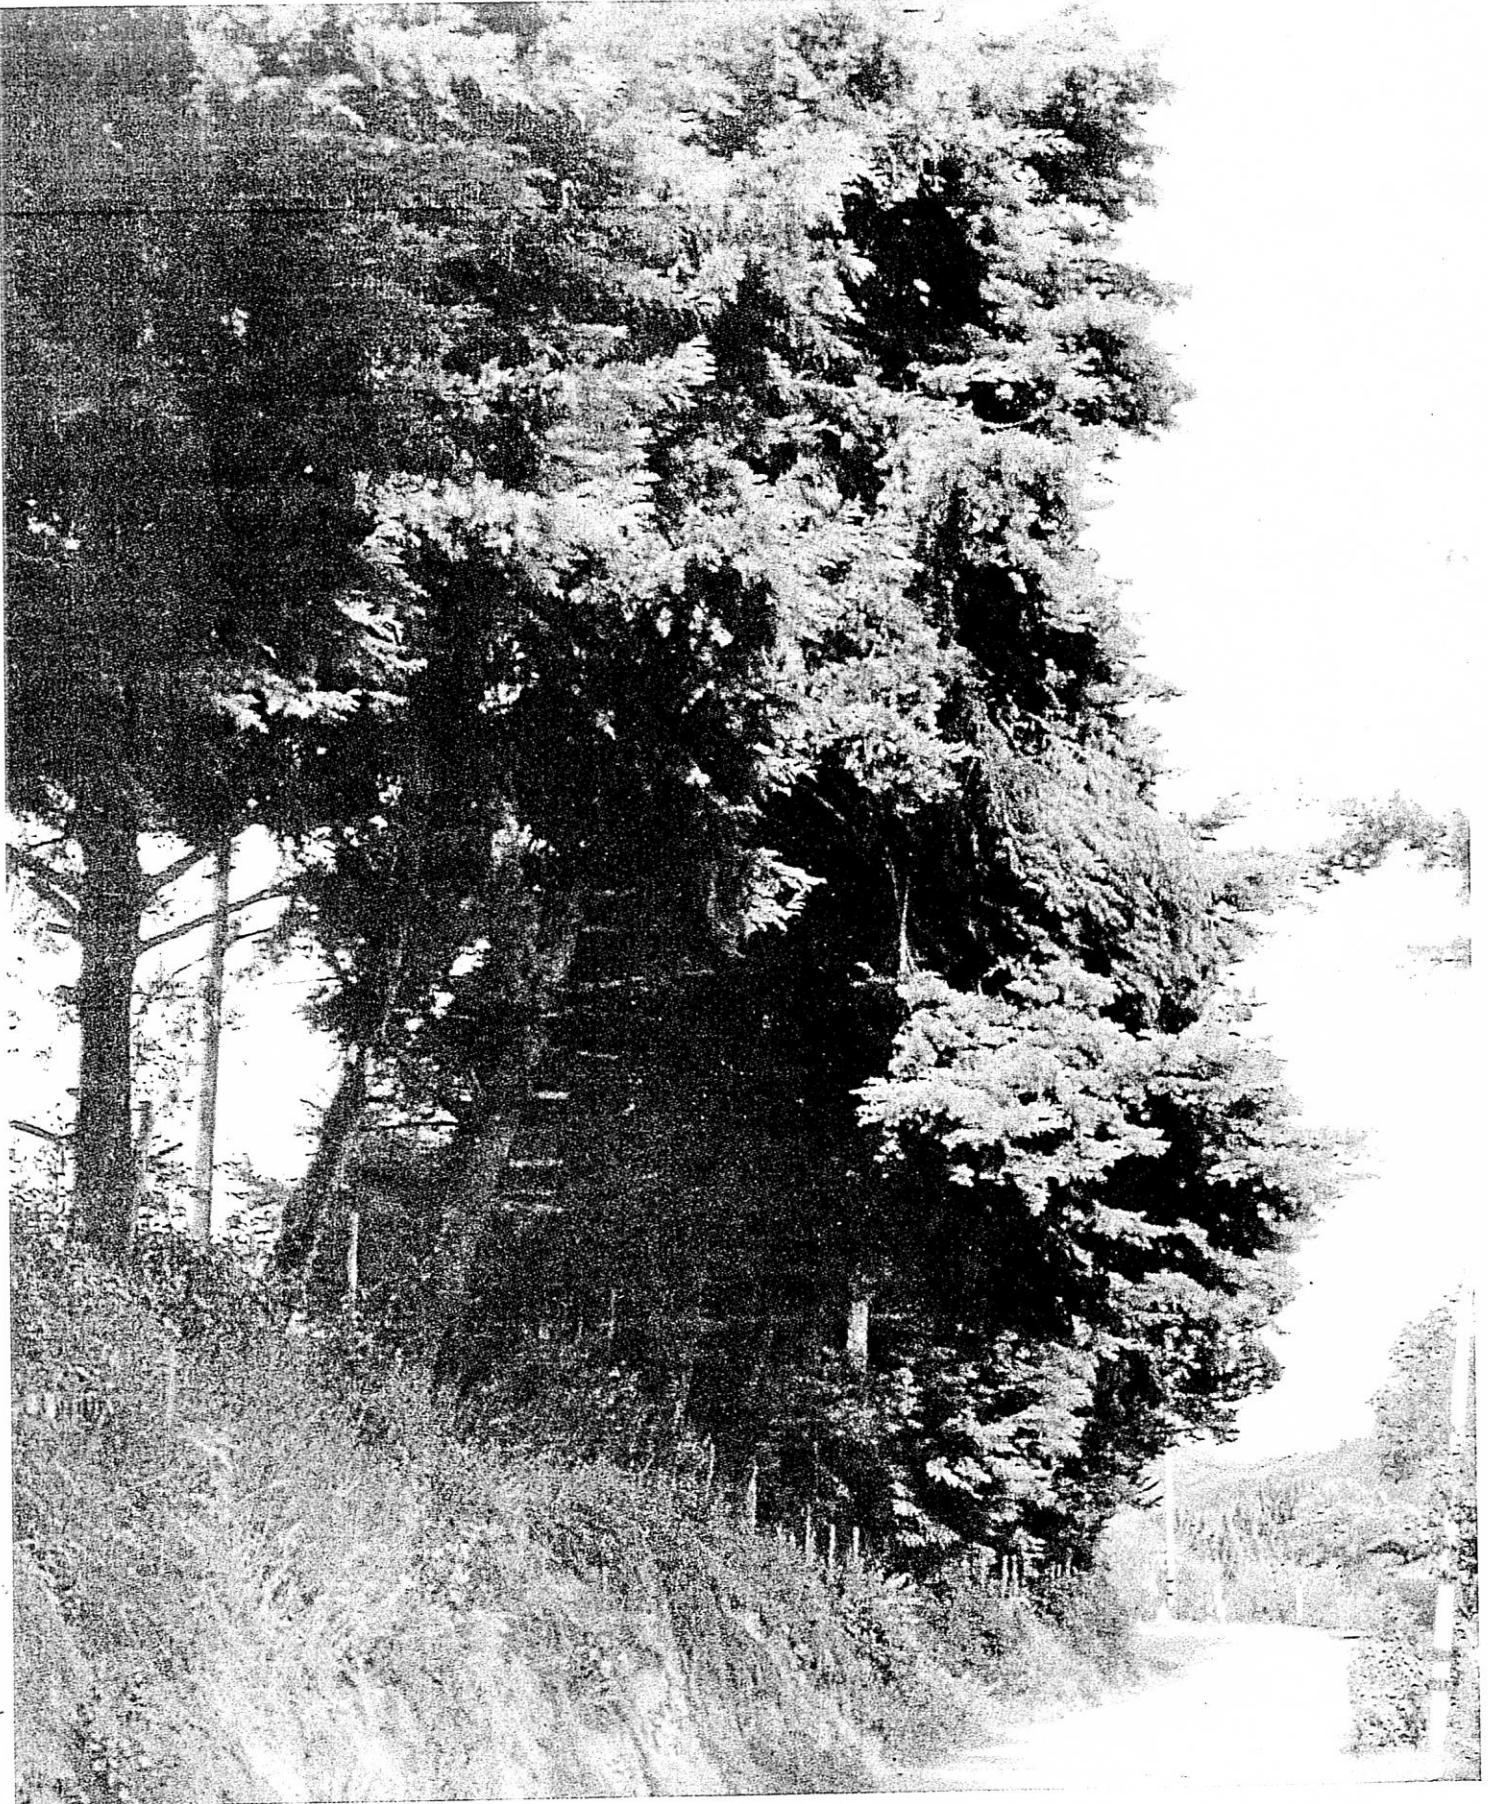
FOTO 2. Algunos linderos están demarcados con cercas vivas compuestas de especies exóticas como los cipreses.

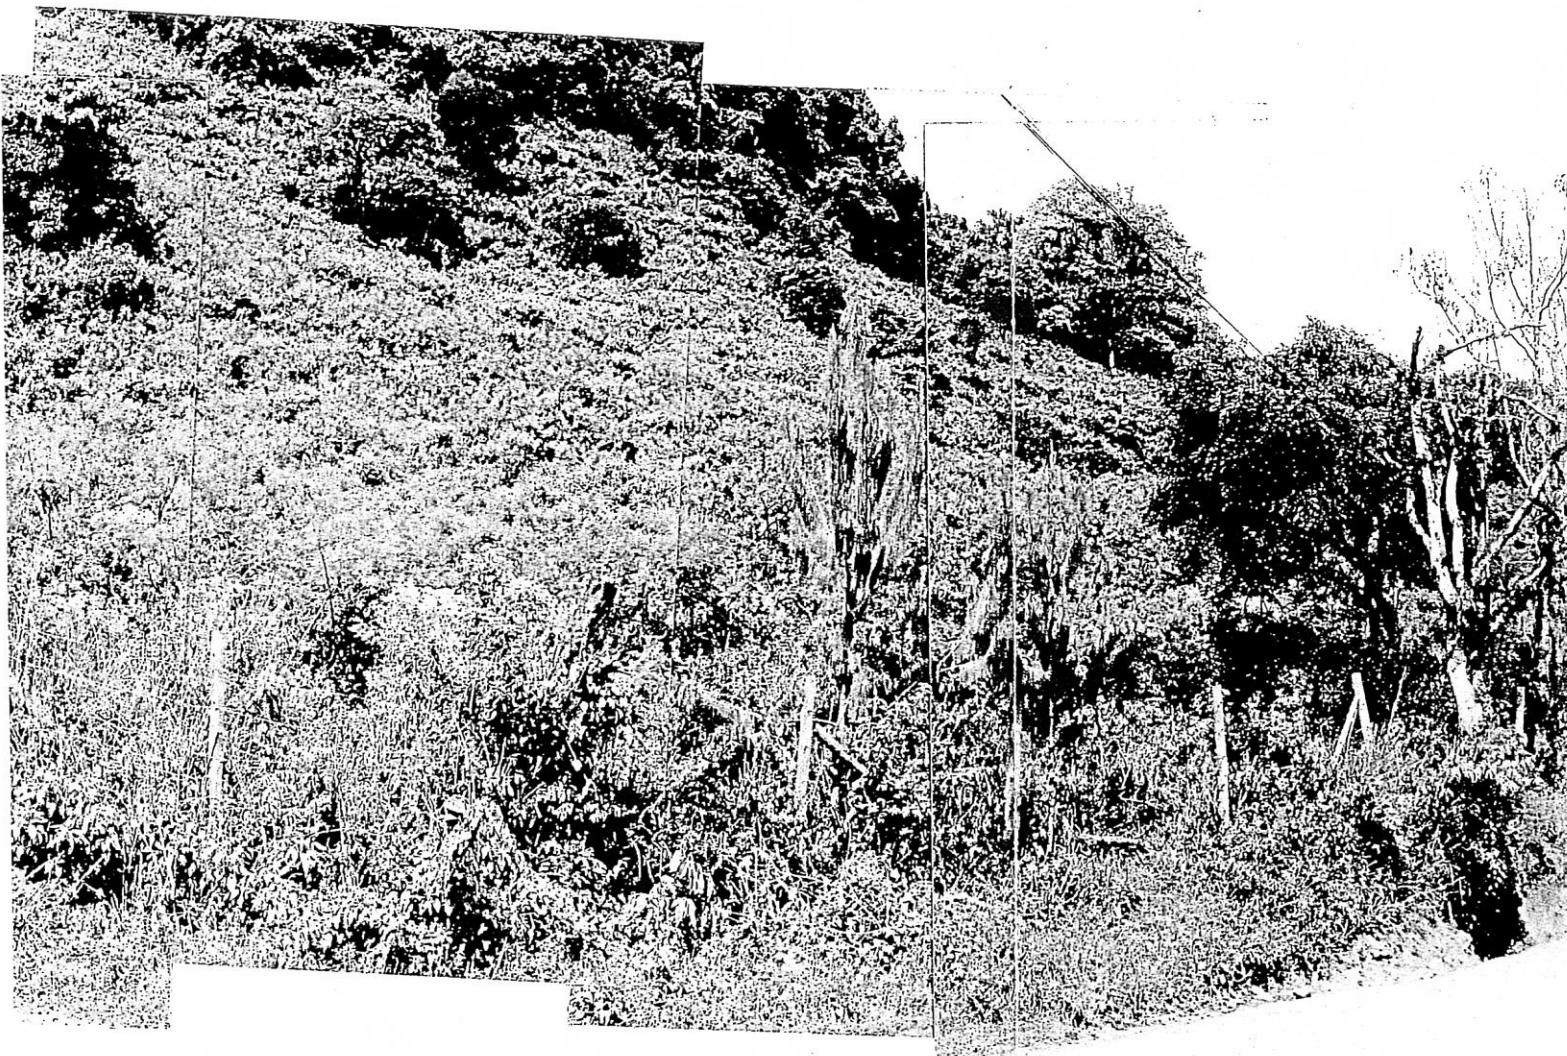
trojo en el que predominan las leguminosas ()
pueden alcanzar hasta 3m de alto, guayabos y
as plantas herbáceas como pastos, venturosa
ntana sp), tintillos (Monnieria sp). Algunos
elitos de pino han sido sembrados al pie de
cercas.

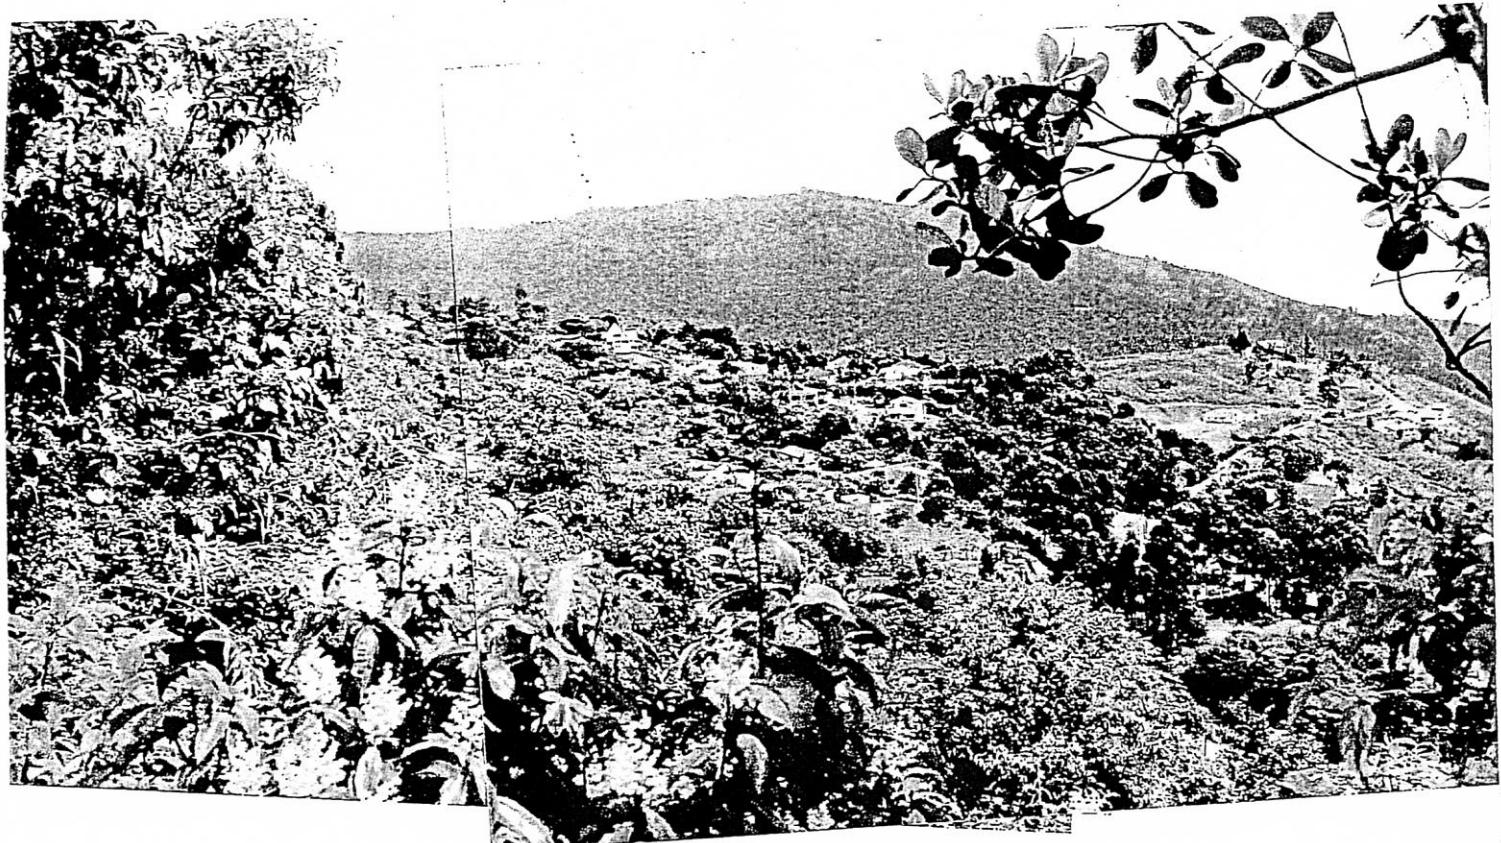
FOTO 4. KM 2 + 900 aproximadamente. Este paisaje tomado desde la cantera permite apreciar las zonas recreativas.

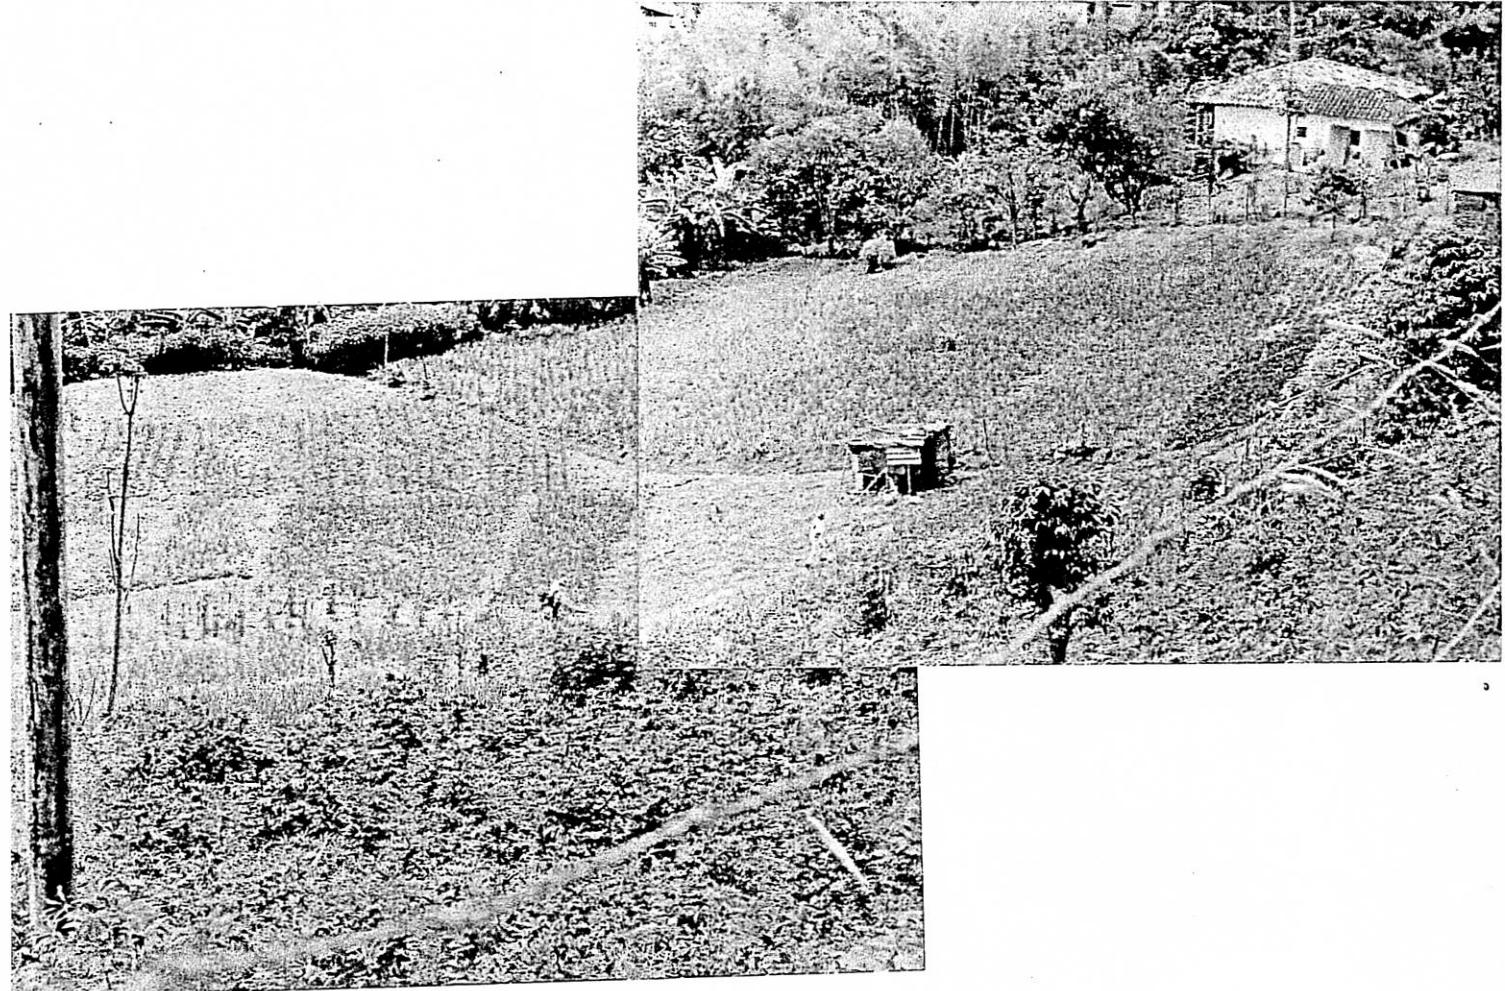
FOTO 5. Hacia el Km 3 + 750 aproximadamente, el uso del suelo está constituido por cultivos de cebolla en las zonas menos accidentadas, mientras que las de mayor pendiente son utilizadas para cultivos de yuca. Bordeando la Quebrada Felidia se encuentran consociaciones de guadua (Guadua angustifolia) y cultivos como plátano y yuca.

Hacia el Km 3 + 750 y bordeando la Quebrada Felidia (Foto 5) se ubican cultivos de cebolla en las zonas de menor pendiente, mientras que las de mayor pendiente son utilizadas en cultivos de yuca. Bordeando la Quebrada se encuentra aún relictos de plantas nativas como la guadua.

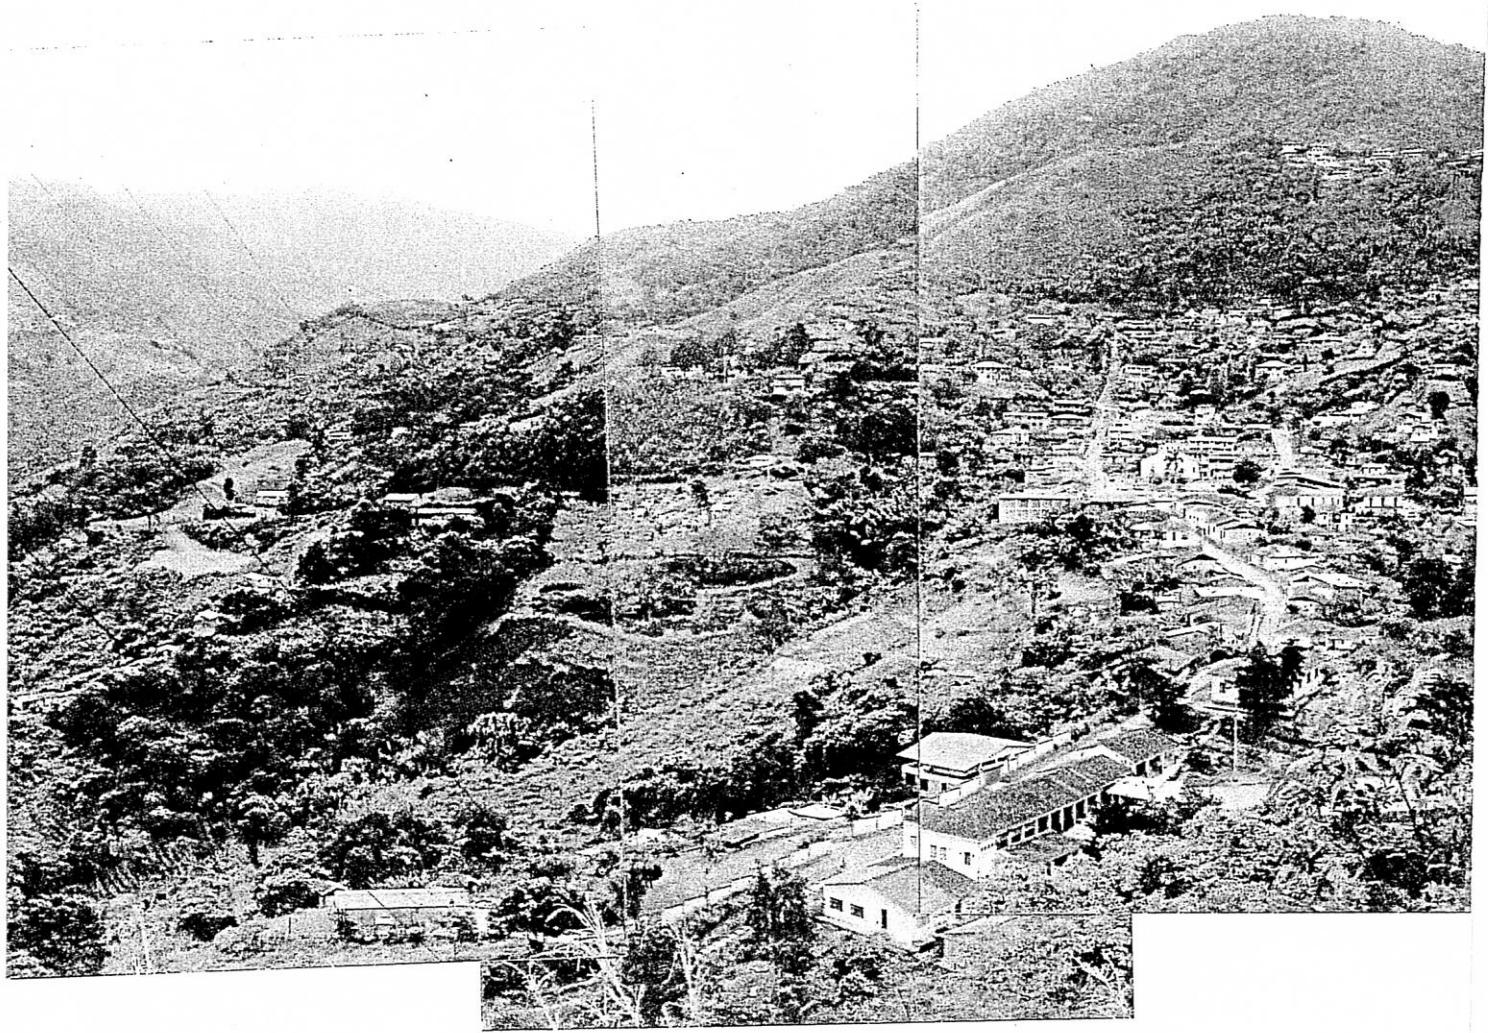
FOTO 6. Inspección de Policía Felidia, vista general.
Nótese la presencia de quemas hacia la parte
central de la fotografía.

La Foto 6 permite mostrar una vista general de la Inspección de Policía Felidia.
